SPECIFICA DI PRODOTTO

RiderPro-MRS-02

MARGARITELLI
ROAD SAFETY

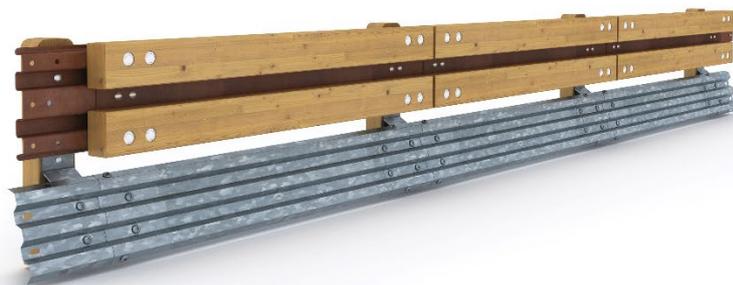
Figura 2 dispositivo DSM RiderPro-MRS-02 integrato con H2BL-01

È stata implementata la procedura di modifica di prodotto secondo EN 1317-5, per l'integrazione del DSM RiderPro-MRS-02 con la barriera H2BL-01; la barriera H2BL-01 con RiderPro-MRS-02 è quindi marcata CE e può essere utilizzata su strada in conformità ai Decreti Ministeriali del Ministero delle Infrastrutture e dei Trasporti del 1 aprile 2019 e n° 2367 del 21/06/04.
