MANUALE DI INSTALLAZIONE  
USO E MANUTENZIONE

**H1BL-01**

## BARRIERA STRADALE DI SICUREZZA H1BL-01- CLASSE H1 BORDO LATERALE

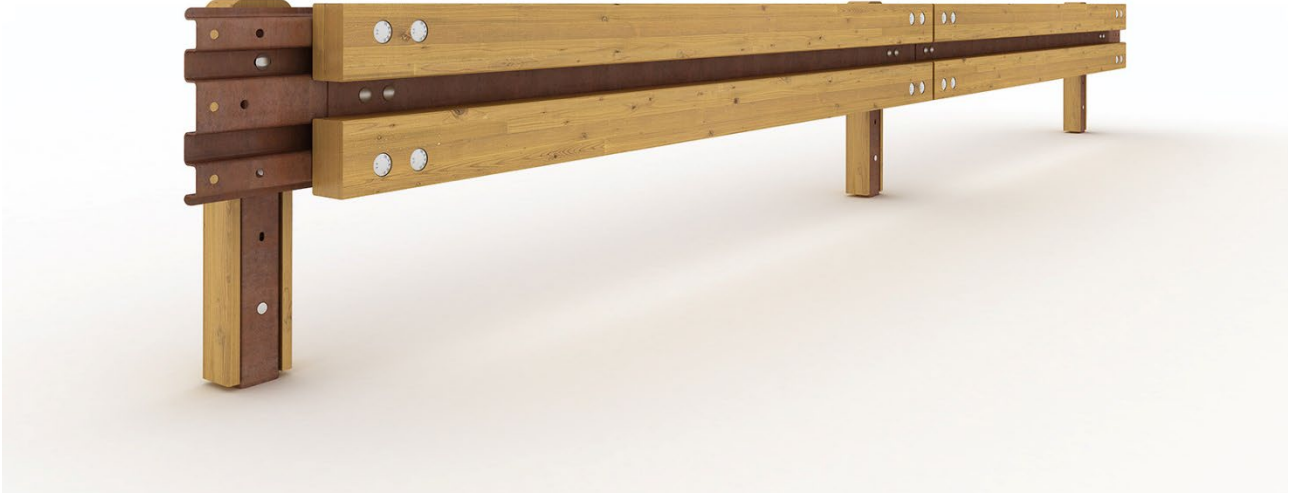
Figura 1 – Barriera con singolo guscio di rivestimento del montante

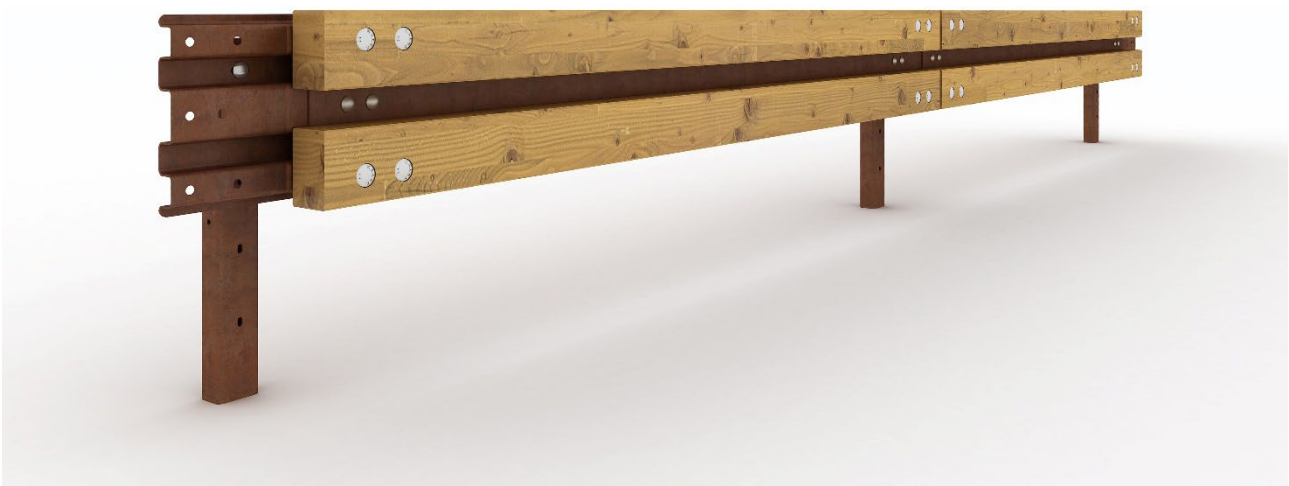
Figura 2 – Barriera senza rivestimento del montante

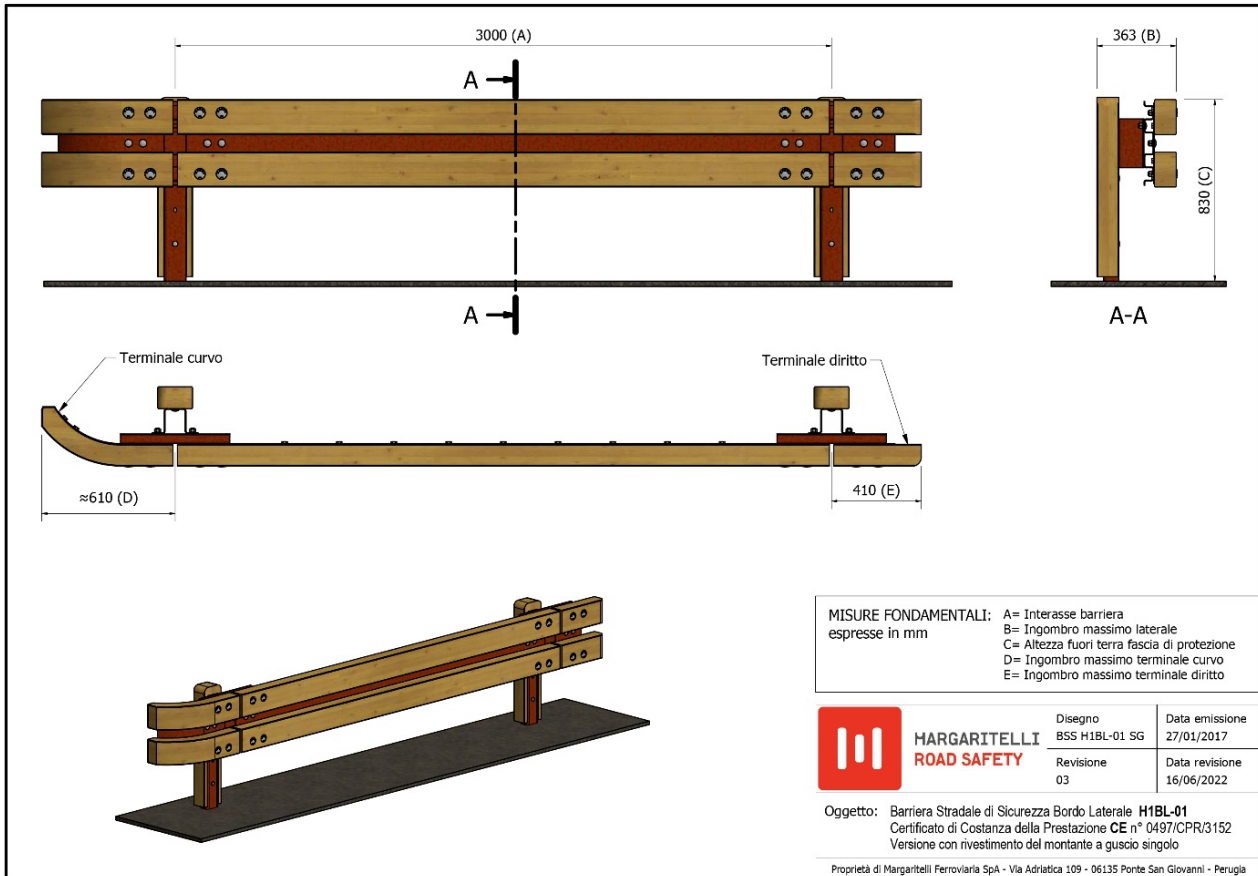
Figura 3 – schema barriera con guscio singolo di rivestimento del montante

Altezza del bordo superiore dal piano viabile	830	mm	-10/+20 mm tolleranza
Ingombro laterale massimo	333-363	mm	
Profondità di infissione dei montanti nel suolo	1000	mm	
Interasse dei montanti	3000	mm

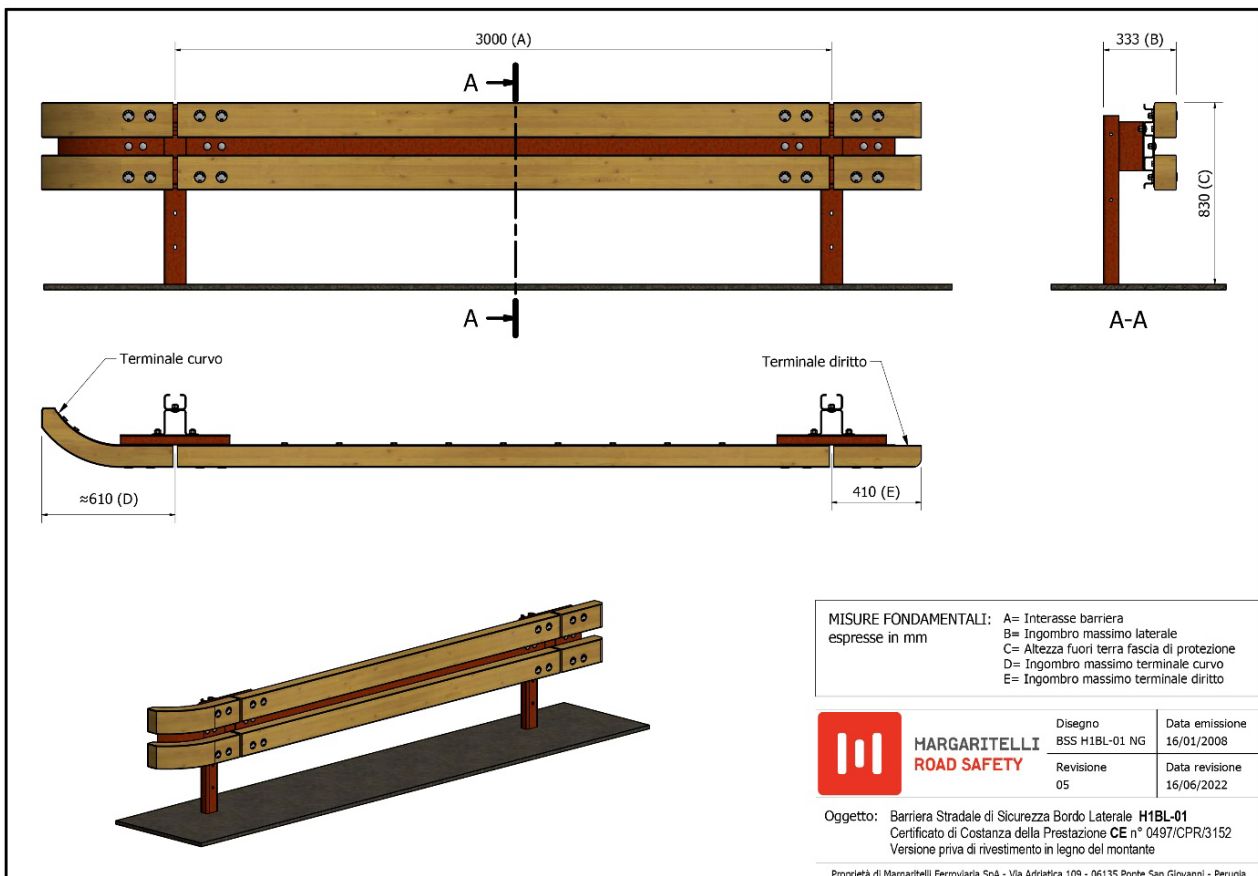
Figura 4 – schema barriera senza rivestimento del montante

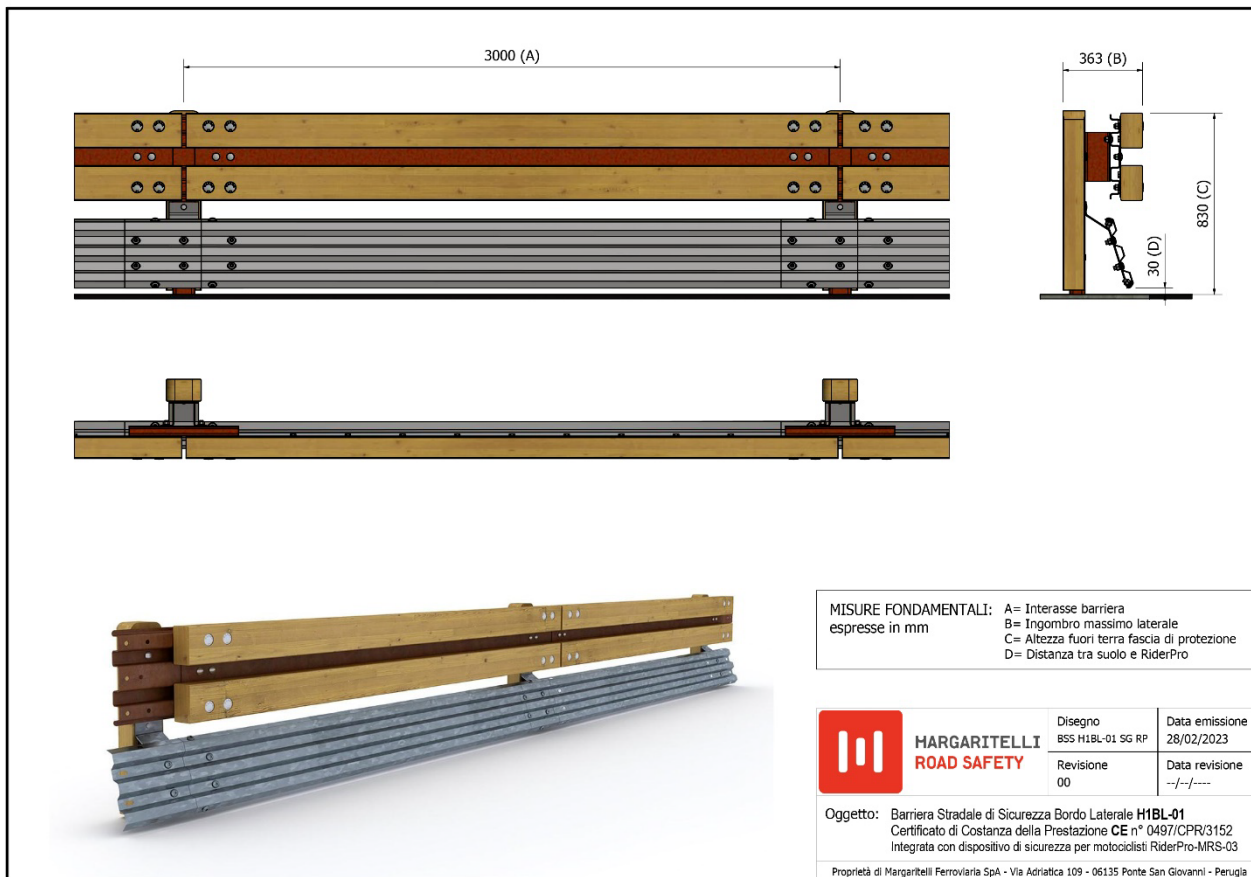
Figura 5 – schema barriera pigmentata con dispositivo RiderPro-MRS-03

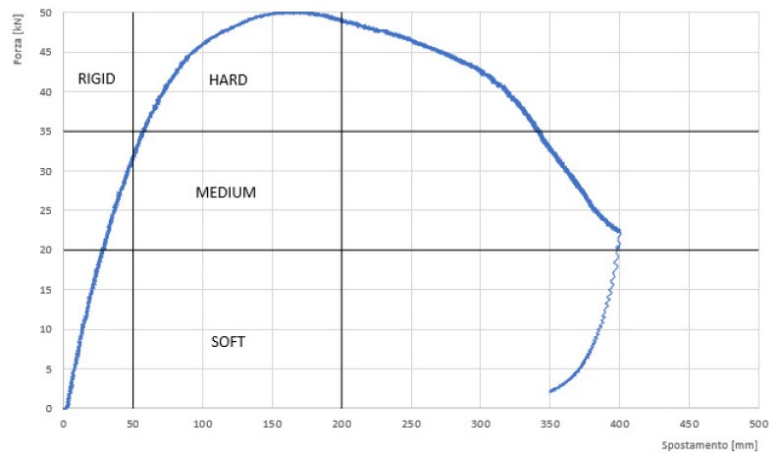
Figura 6 – risultato della prova di push quasi statico con HEB 120 con infissione di 1 metro

In conformità alla UNI 11785:2020, il terreno di fondazione della barriera in sede di crash test è stato indagato con un palo HEB 120 di acciaio S355J0WP, infisso nel terreno per 1 metro e sottoposto a prova di push con attrezzatura specifica. La prova ha permesso di caratterizzare come hard il suddetto terreno.

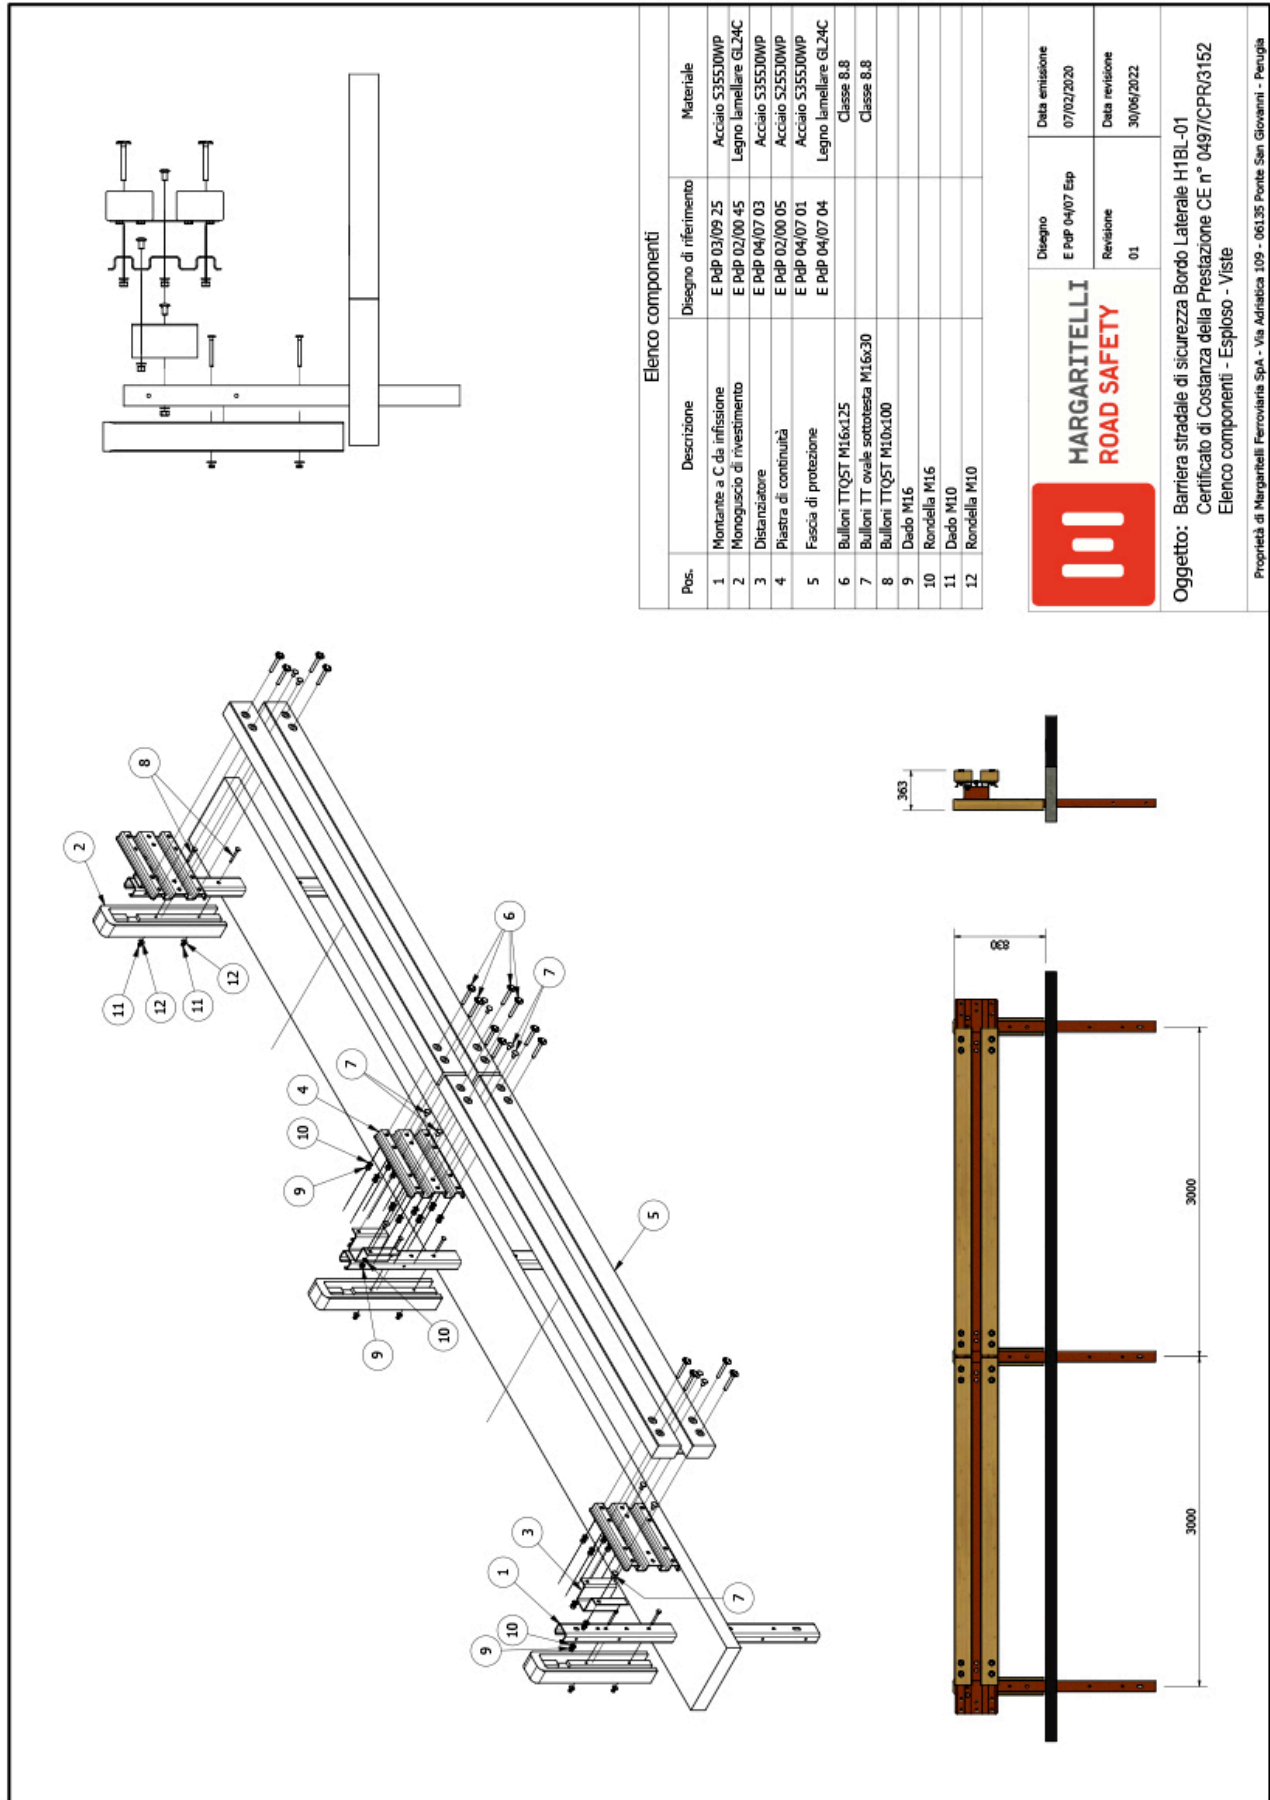
Figura 7 – Esploso della barriera, con indicazione dei singoli componenti

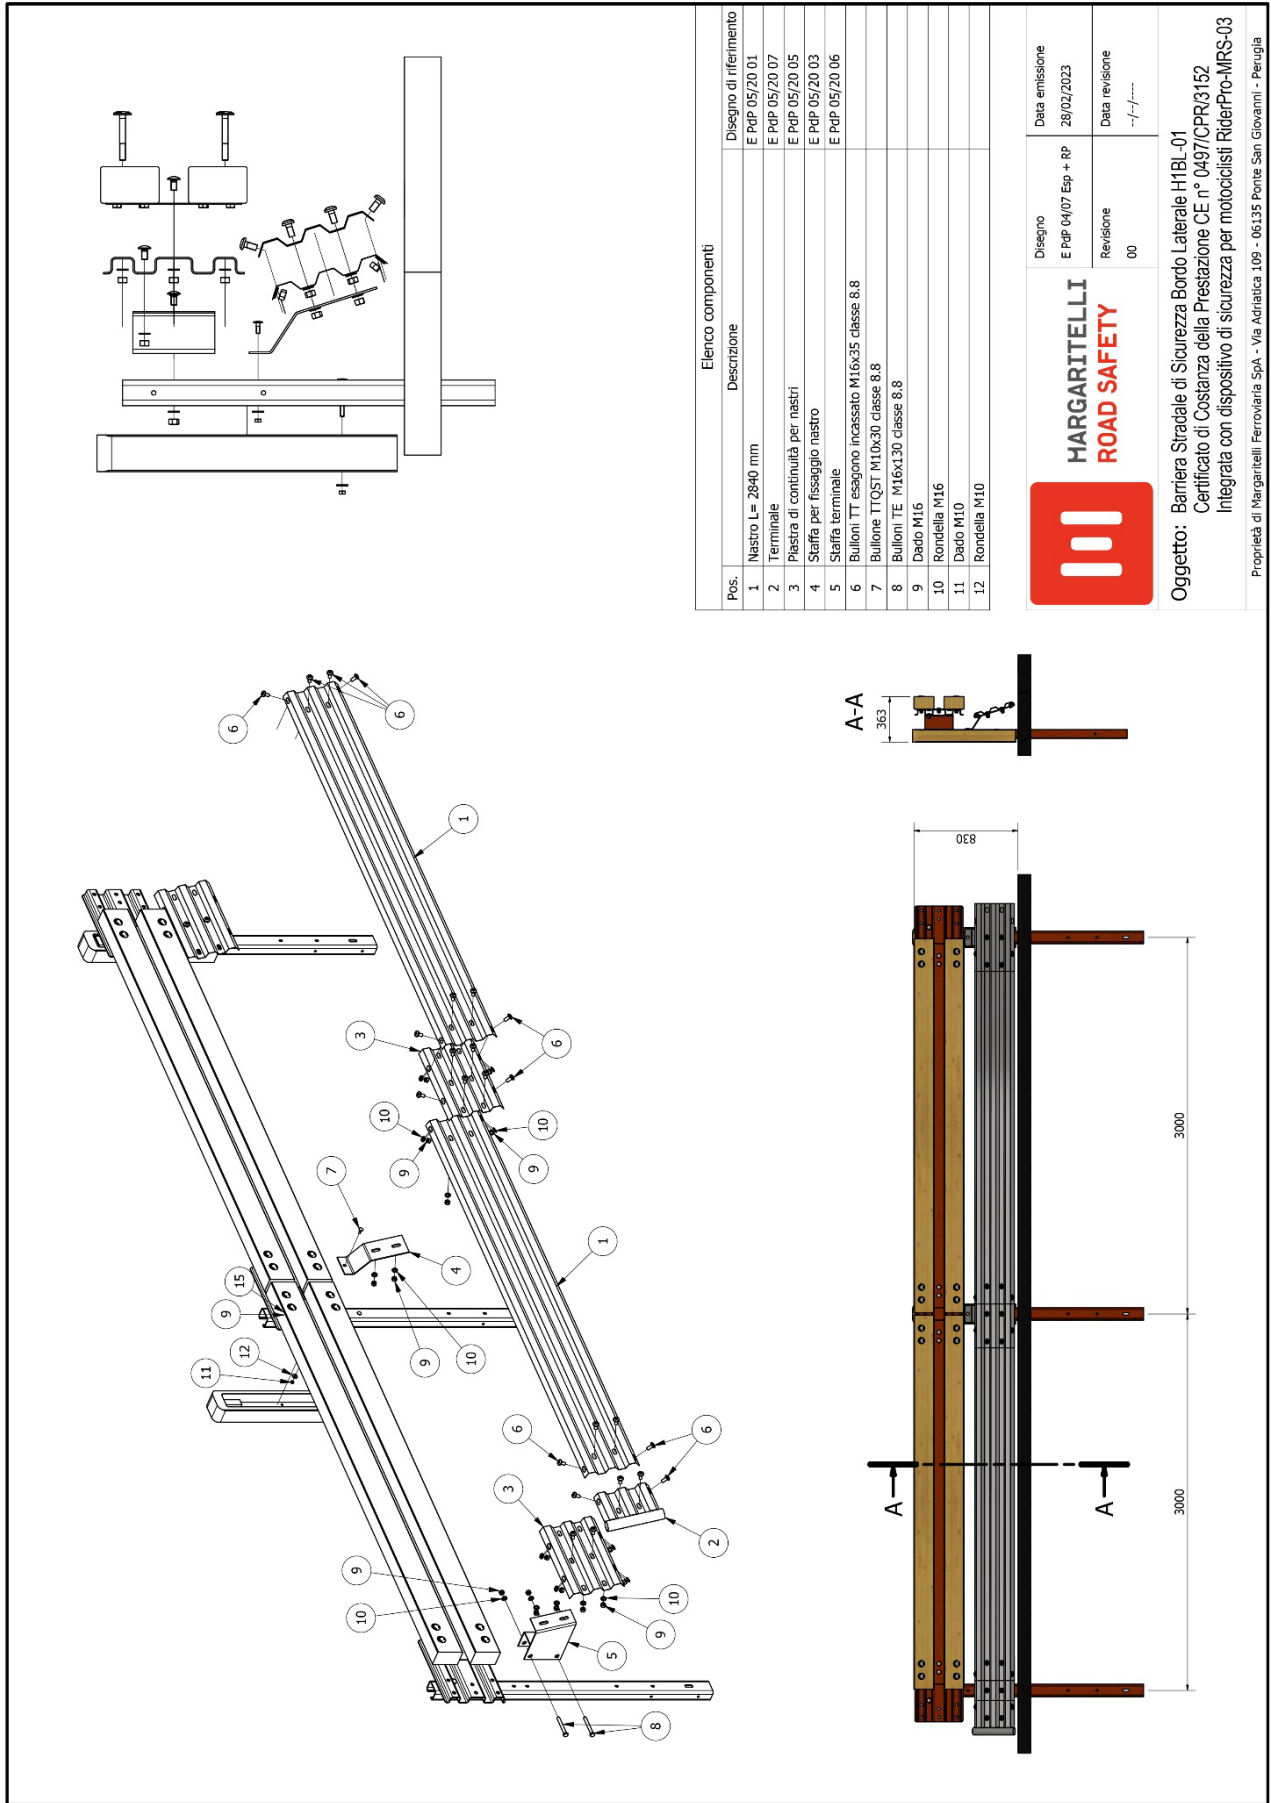
Disegno	E Pdp 04/07 Esp + RP	Data emissione	29/02/2023
Revisione	00	Data revisione	--/--/----

Elenco componenti		Disegno di riferimento	
Pos.	Descrizione		
1	Nastro L = 2840 mm	E Pdp 05/20 01	
2	Terminale	E Pdp 05/20 07	
3	Plastra di continuità per nastri	E Pdp 05/20 05	
4	Staffa per fissaggio nastro	E Pdp 05/20 03	
5	Staffa terminale	E Pdp 05/20 06	
6	Bulloni TT esagono incassato M16x35 classe 8.8		
7	Bullone TTQST M10x30 classe 8.8		
8	Bulloni TE M16x130 classe 8.8		
9	Dado M16		
10	Rondella M16		
11	Dado M10		
12	Rondella M10

Figura 8 – Esploso della barriera dotata di RiderPro-MRS-03, con indicazione dei singoli componenti

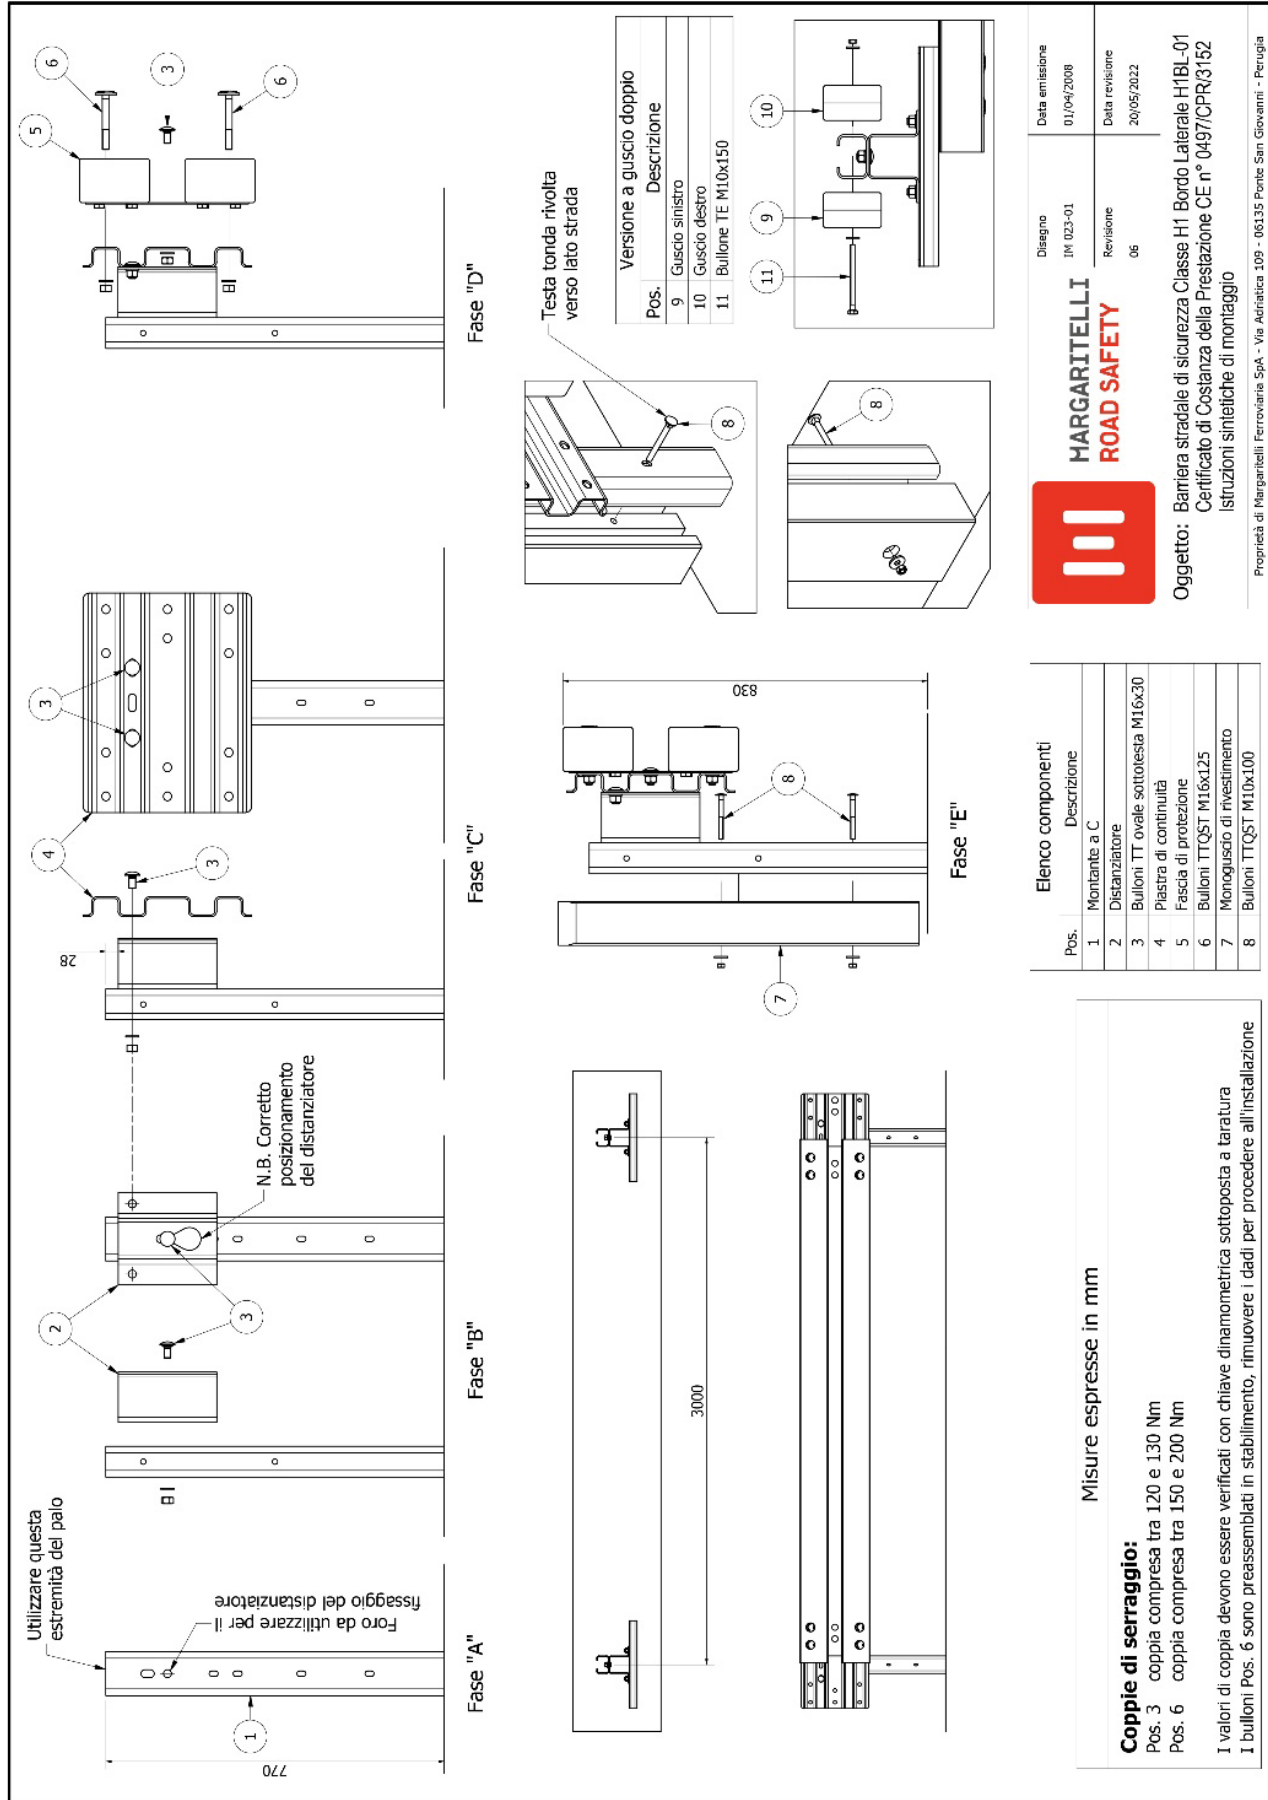
Figura 9 – Schema sintetico di montaggio

Battere i montanti ad interasse di 3000 mm, lasciando una altezza fuori terra di 770 mm. L'equivalente profondità di infissione è di 1000 mm. Controllare attentamente lo schema di **figura 6** per il corretto posizionamento del montante (*viene utilizzato lo stesso montante per le barriere H2BL-01, H1BL-01 e N2BL-02*).

Mediante n.1 bullone M16x30, fissare il distanziatore al montante e successivamente mediante n.2 bulloni M16x30 la piastra di continuità al distanziatore in modo che i fori siano rivolti verso l'alto. Posizionare una sola rondella per ogni bullone, sul lato del dado di serraggio. Serrare solo parzialmente tali bulloni per permettere la verifica dell'allineamento degli elementi di protezione.

Mediante n.8 bulloni M16x125 e n.4 bulloni M16x30, fissare due fasce di protezione alla piastra di continuità. Posizionare una sola rondella per ogni bullone, sul lato del dado di serraggio.

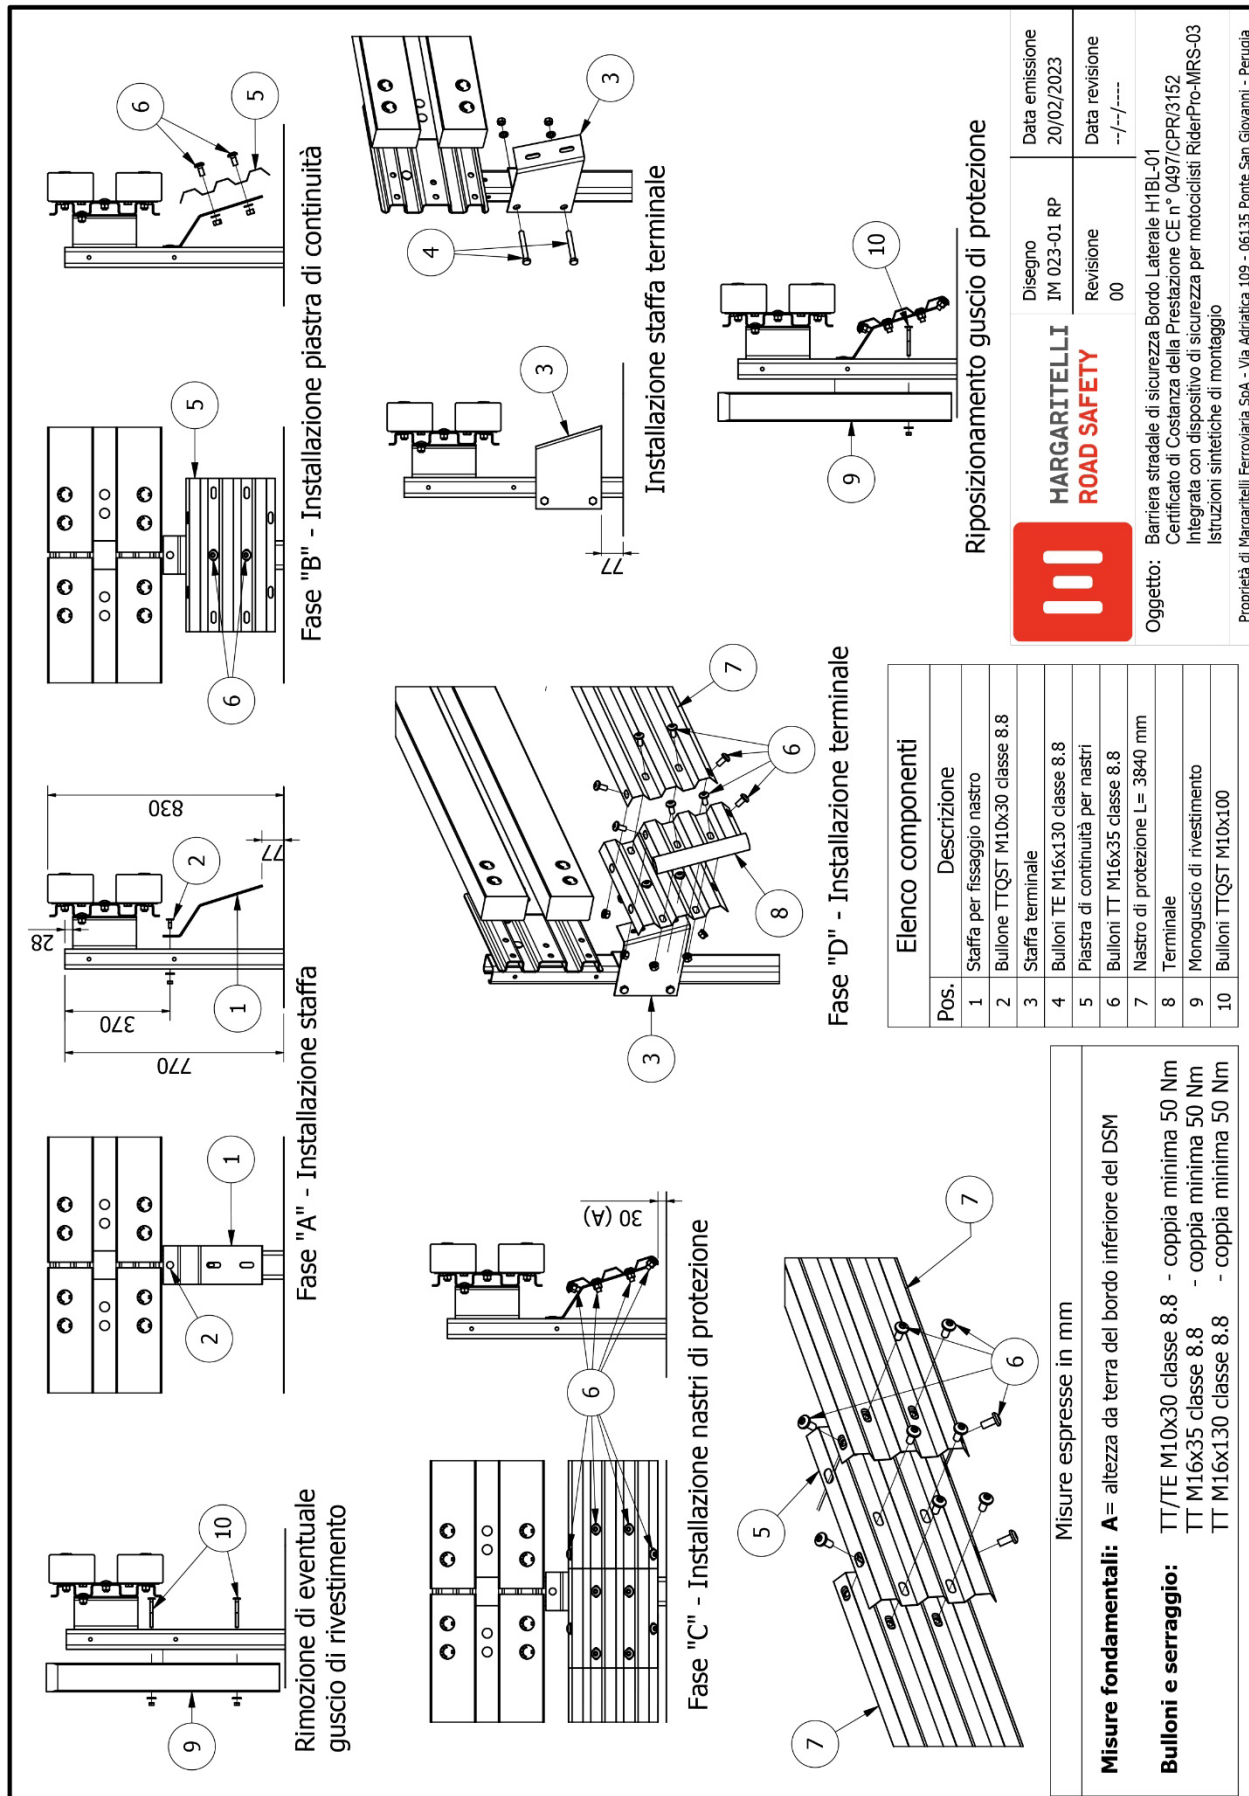
Figura 10 – Schema sintetico di montaggio con dispositivo RiderPro-MRS-03

Installare una staffa per ogni montante della barriera, utilizzando un bullone TTQST M10x30.

Installare le piastre di continuità mediante i bulloni M16x35 forniti.

Installare i nastri longitudinali, mediante i bulloni M16x35 forniti.

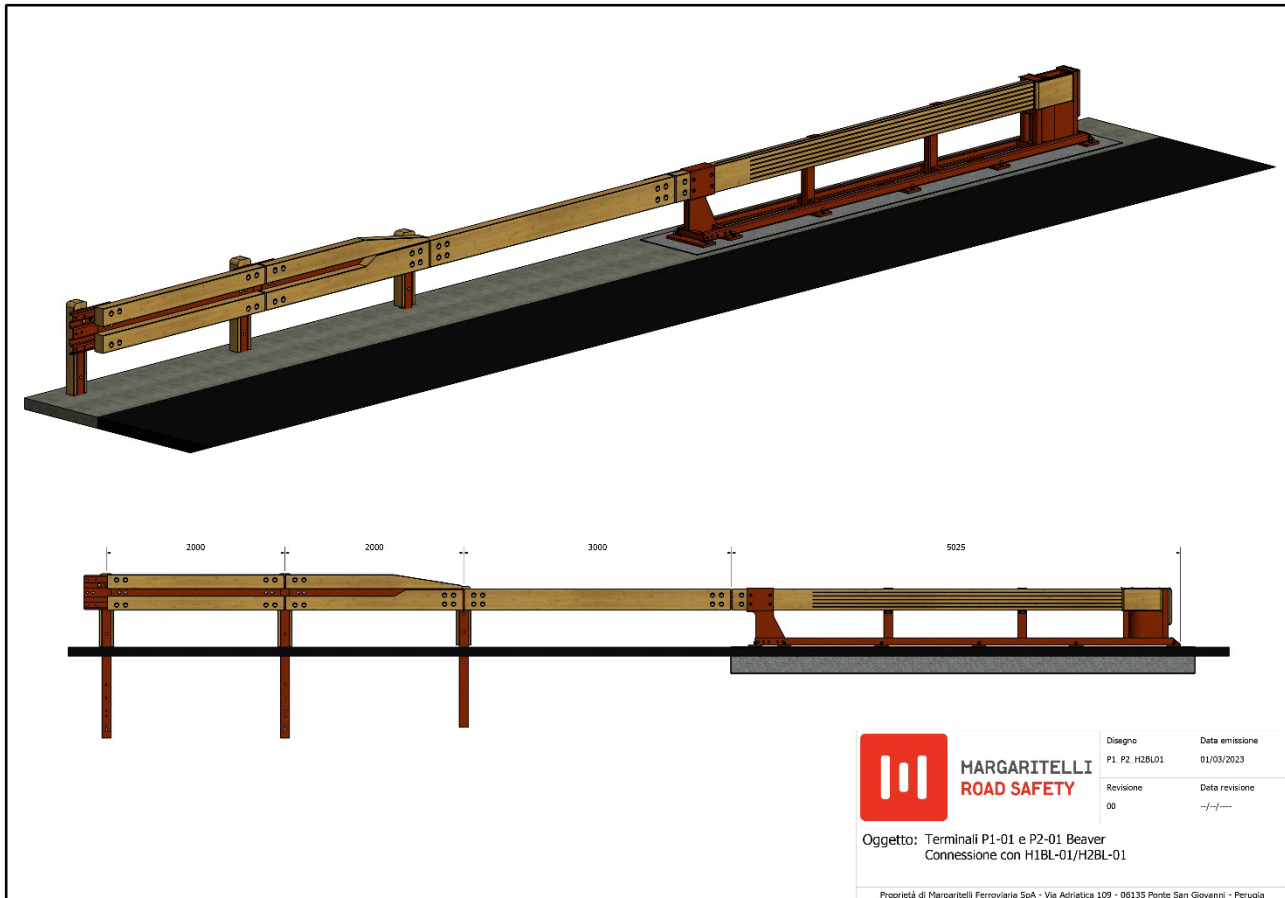
Con riferimento alla figura, la connessione con la barriera H1BL-01 avviene mediante un raccordo.

Figura 11 – Modalità di connessione del P1-01 e del P2-01 “Beaver” alla barriera

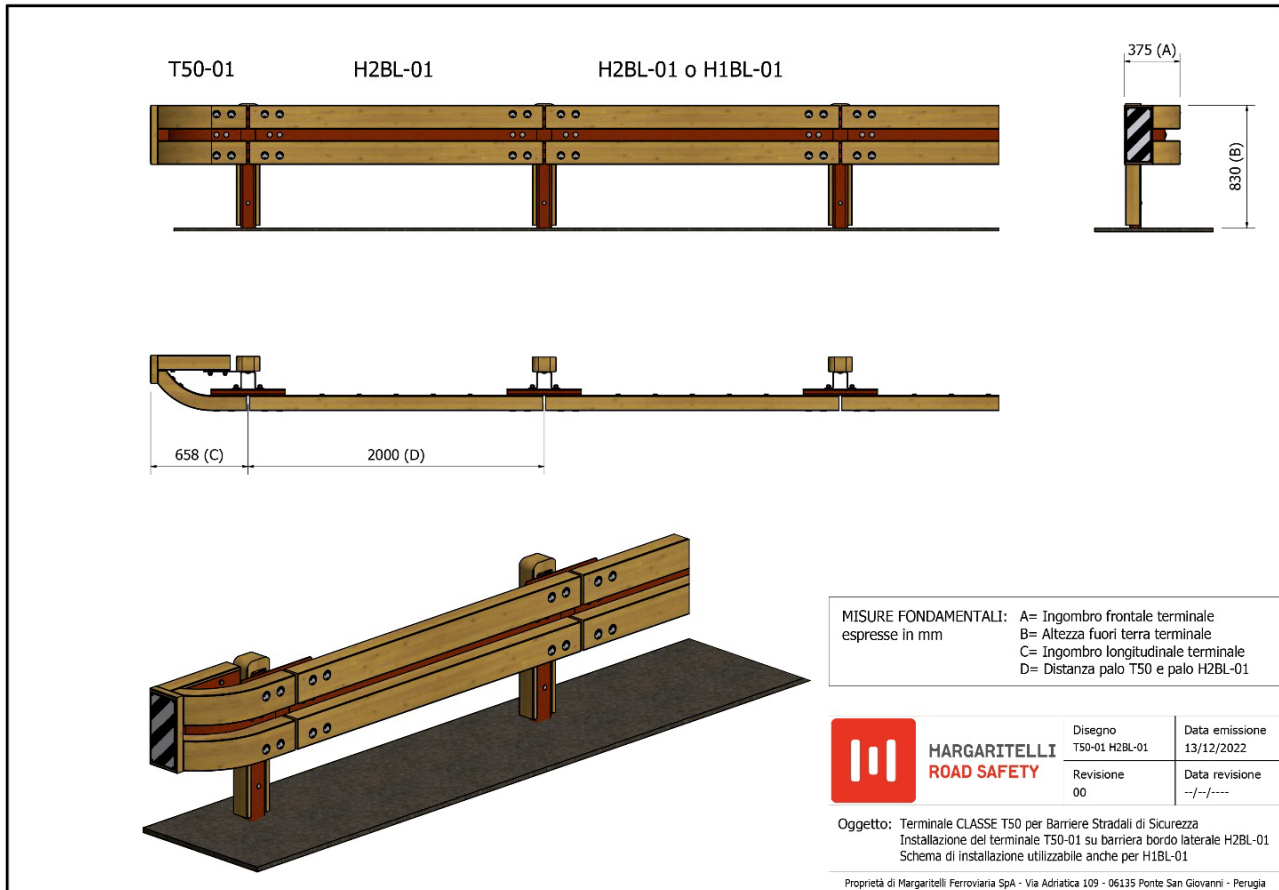
In caso di installazione con barriera H1BL-01 si consiglia di installare 2 metri di H2BL-01 immediatamente a ridosso del terminale stesso e proseguire con almeno 27 metri di barriera H1BL-01.

Figura 12 – Modalità di connessione del T50-01 alla barriera
