MANUALE DI INSTALLAZIONE  
USO E MANUTENZIONE

**H2BP-03**

## BARRIERA STRADALE DI SICUREZZA H2BP-03 - CLASSE H2 BORDO PONTE

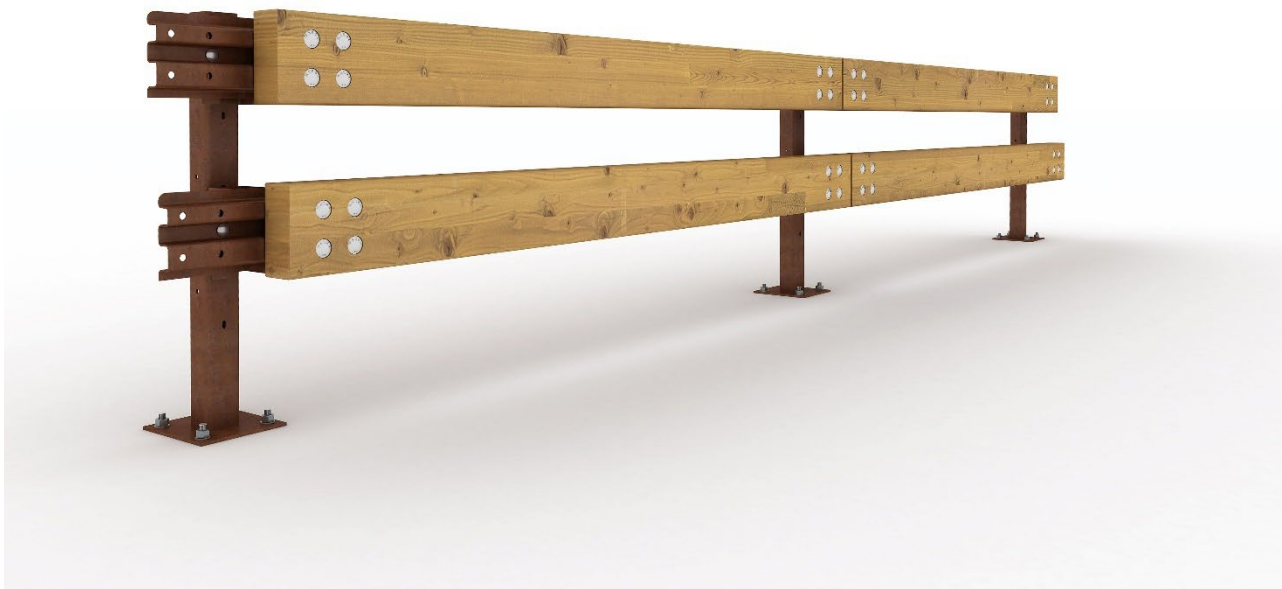
Figura 2 – Barriera senza rivestimento del montante
