MANUALE DI INSTALLAZIONE
USO E MANUTENZIONE

MARGARITELLI
ROAD
SAFETY

BARRIERA STRADALE DI SICUREZZA N2BL-02 - CLASSE N2 BORDO LATERALE

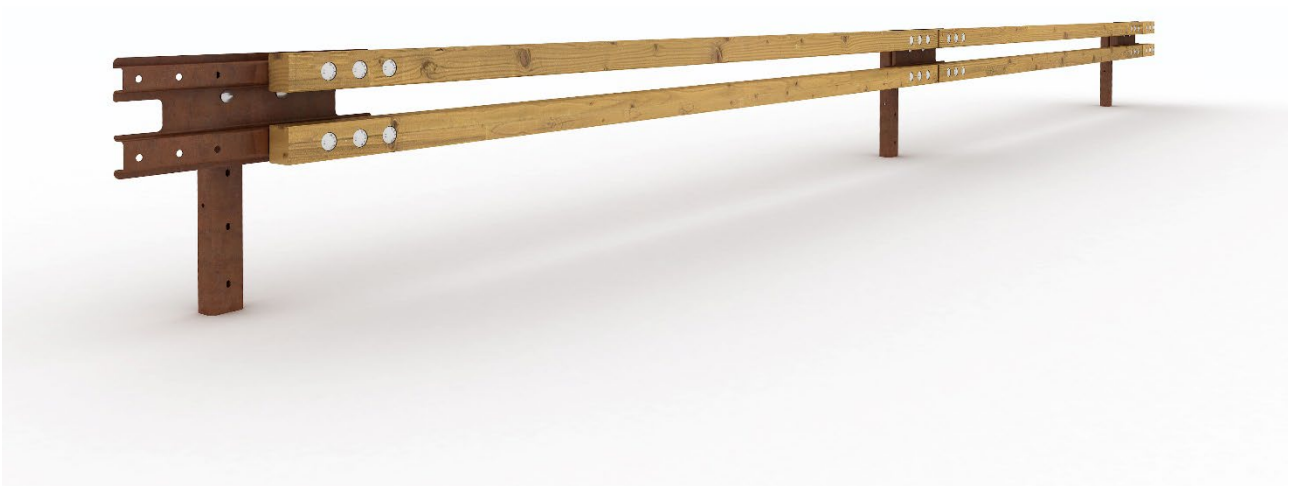
Figura 2 – Barriera senza rivestimento del montante

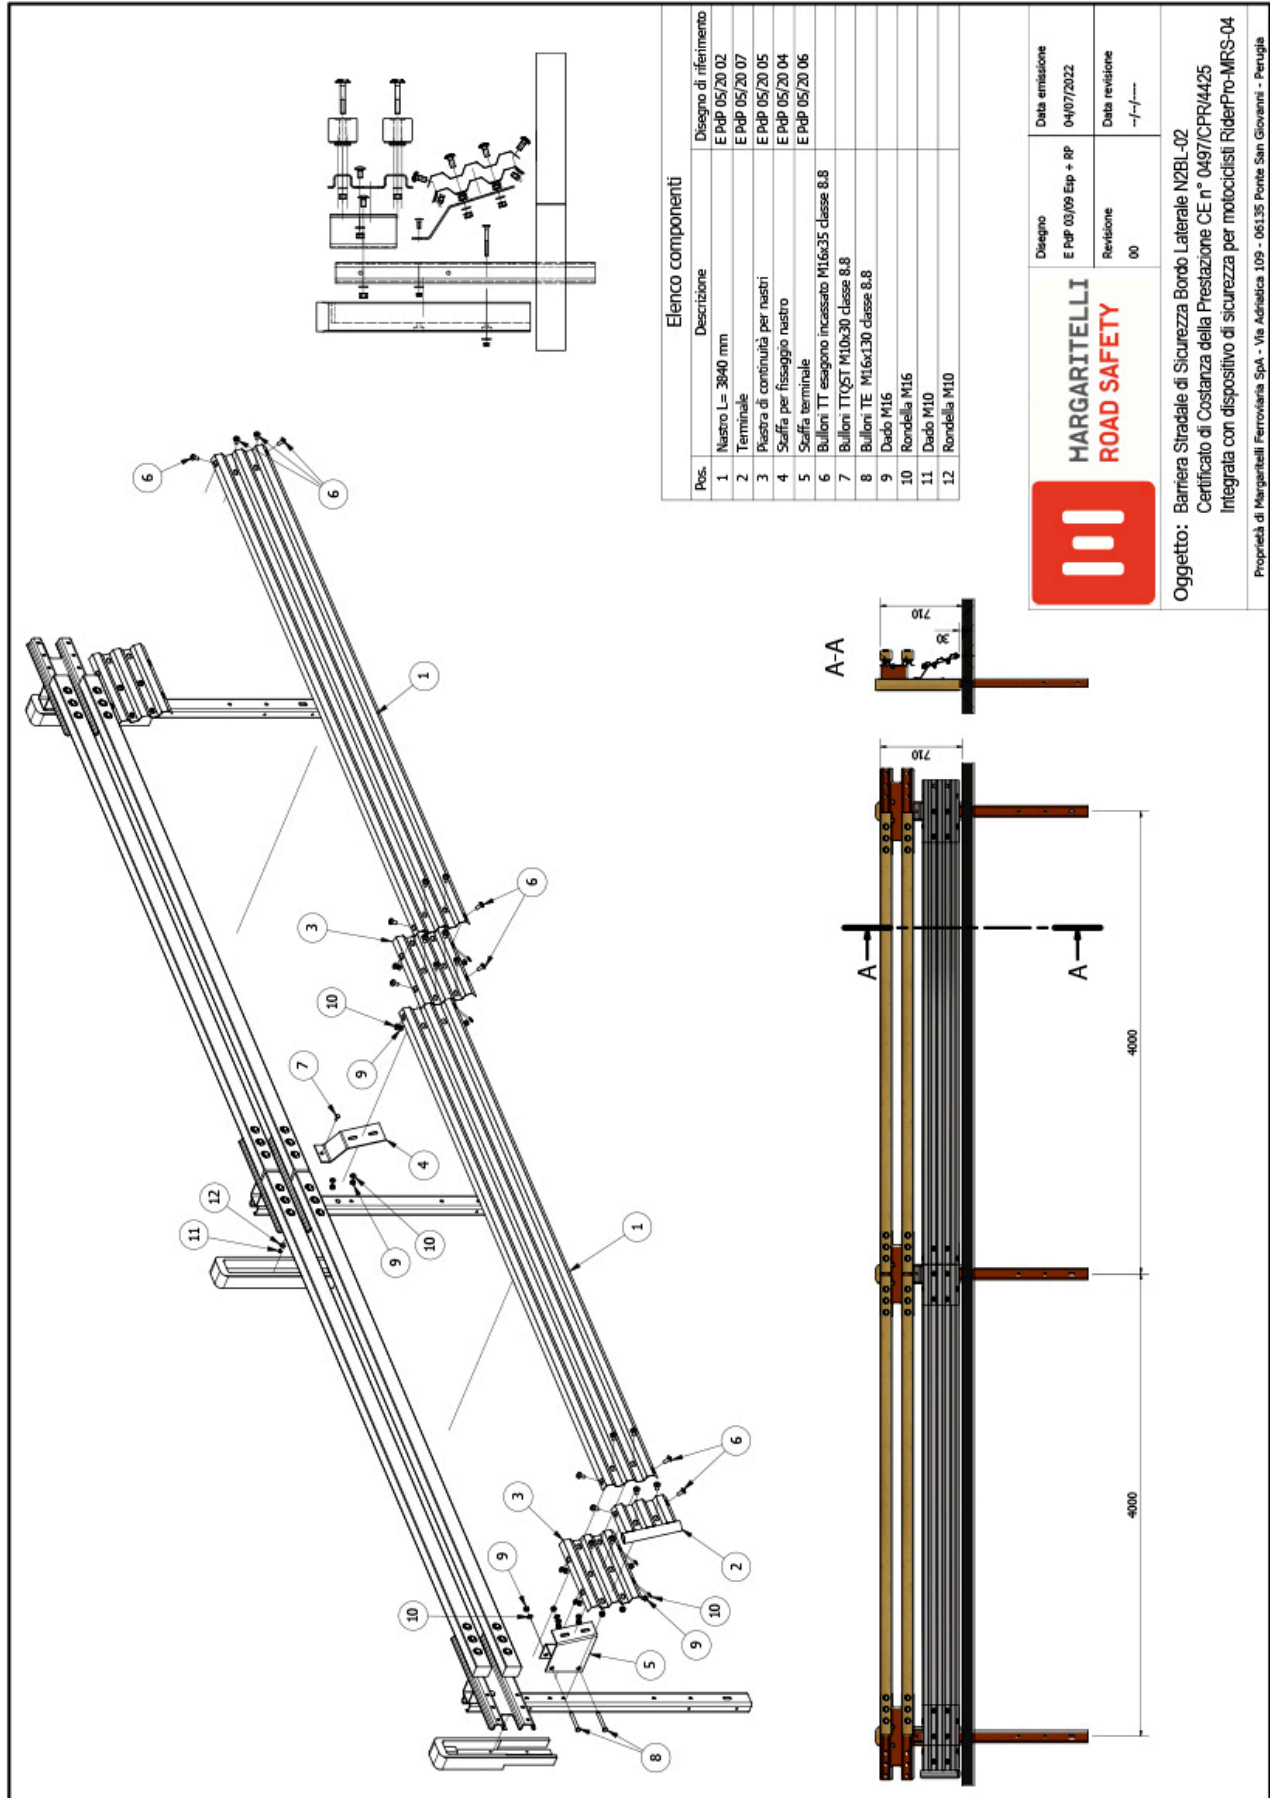
Figura 7 – Esploso della barriera dotata di RiderPro-MRS-03, con indicazione dei singoli componenti

COMPONENTE RIDERPRO-MRS-04	DISEGNO	Materiale	PESO in Kg
Nastro longitudinale sagomato 1x329x3840 mm	E PdP 05/20 02	Acciaio S350GD	12,47
Piastra di continuità sagomata 1x329x540 mm	E PdP 05/20 05	Acciaio S350GD	1,71
Staffa 5x135x347 mm	E PdP 05/20 03	Acciaio S355J0	2,13
