# MANUALE DI INSTALLAZIONE USO E MANUTENZIONE

MARGARITELLI  
ROAD  
SAFETY

## BARRIERA STRADALE DI SICUREZZA **H2BL-01** - CLASSE H2 BORDO LATERALE

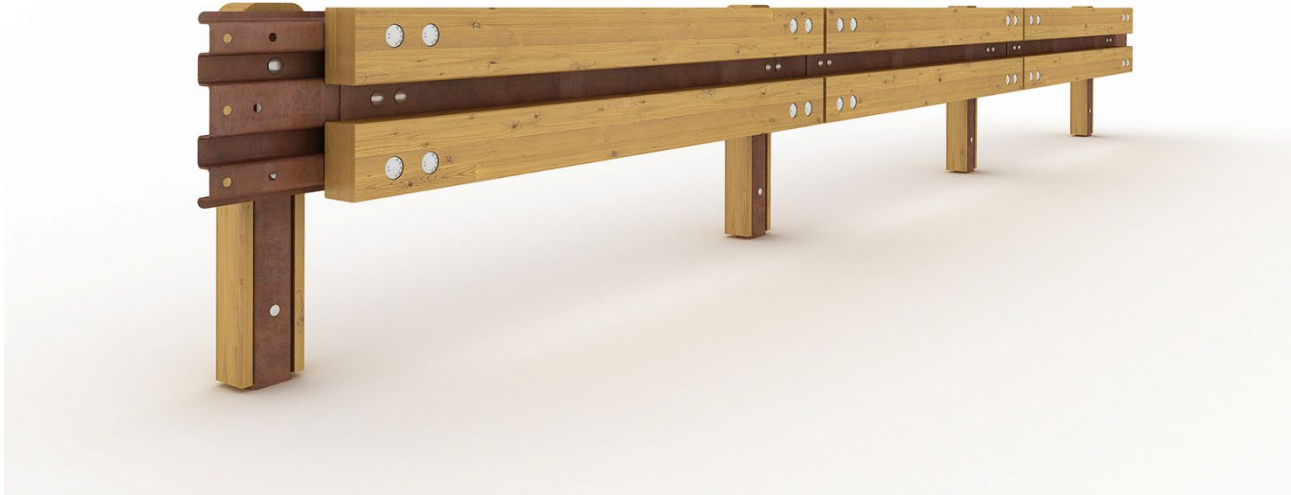
Figura 1 – Barriera con singolo guscio di rivestimento del montante

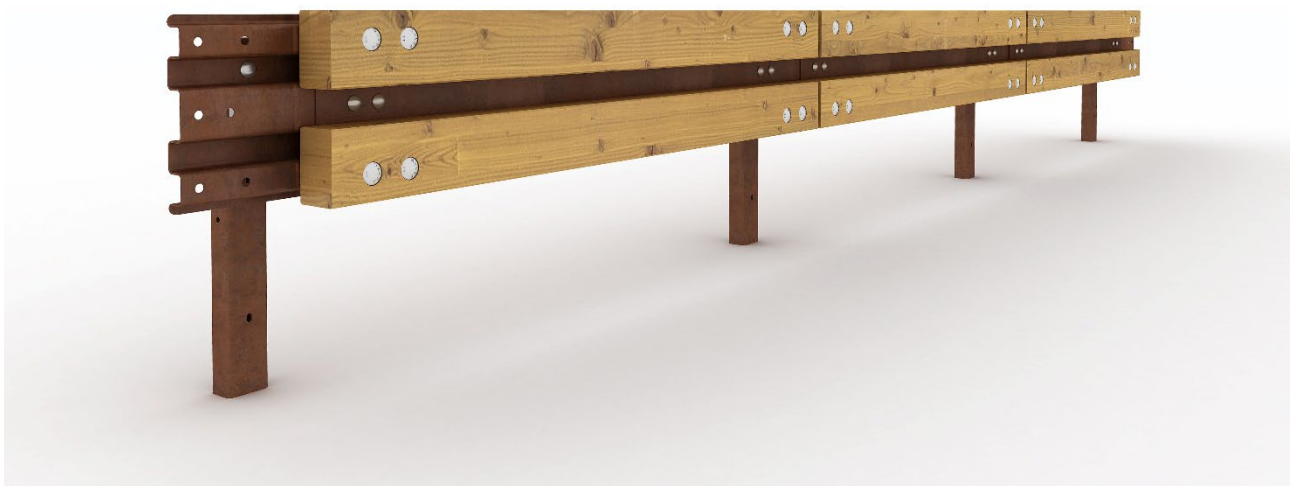
Figura 2 – Barriera senza rivestimento del montante

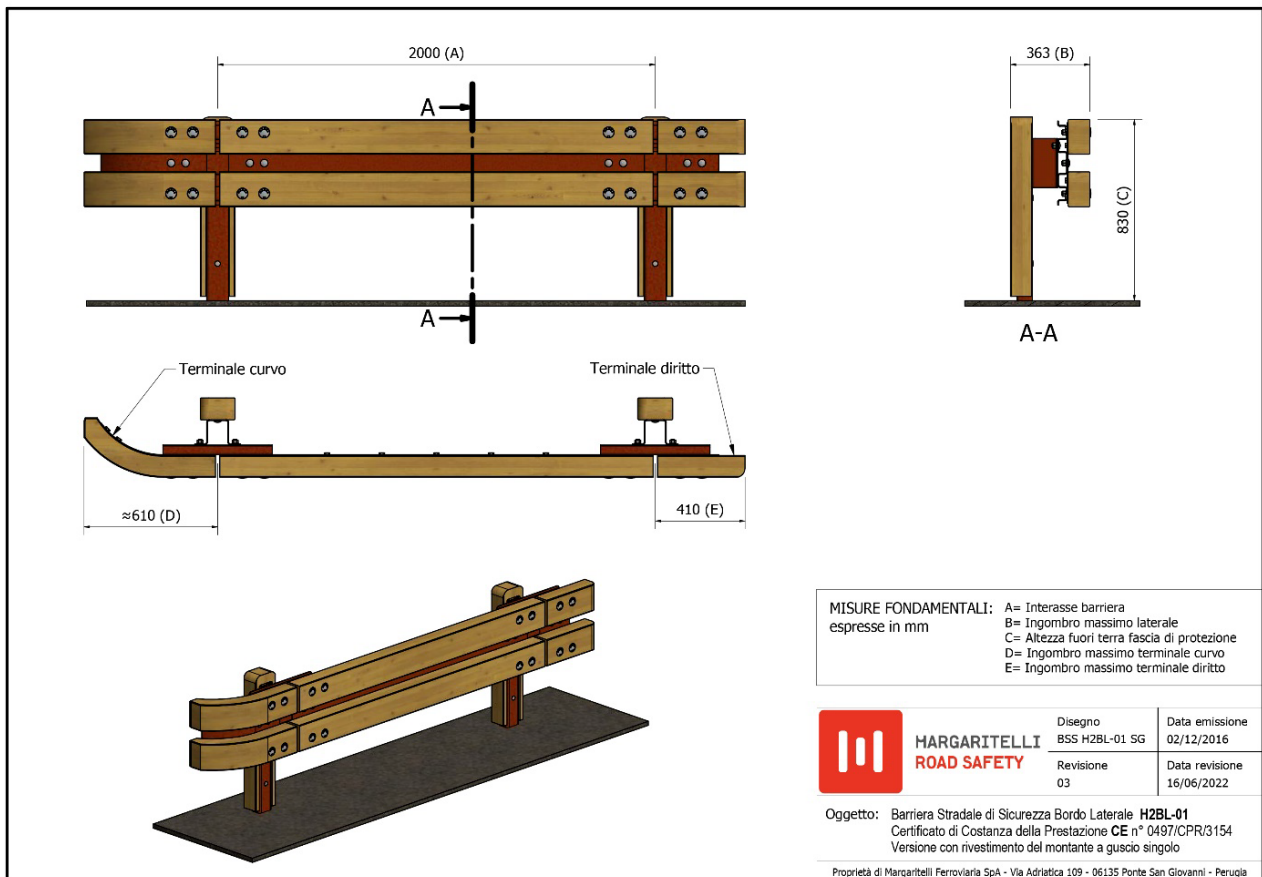
Figura 3 – schema barriera con guscio singolo di rivestimento del montante

| Altezza del bordo superiore dal piano viabile | 830 | mm | -10/+20 mm tolleranza |
| Ingombro laterale massimo | 333-363 | mm | |
| Profondità di infissione dei montanti nel suolo | 1000 | mm | |
| Interasse dei montanti | 2000 | mm | |

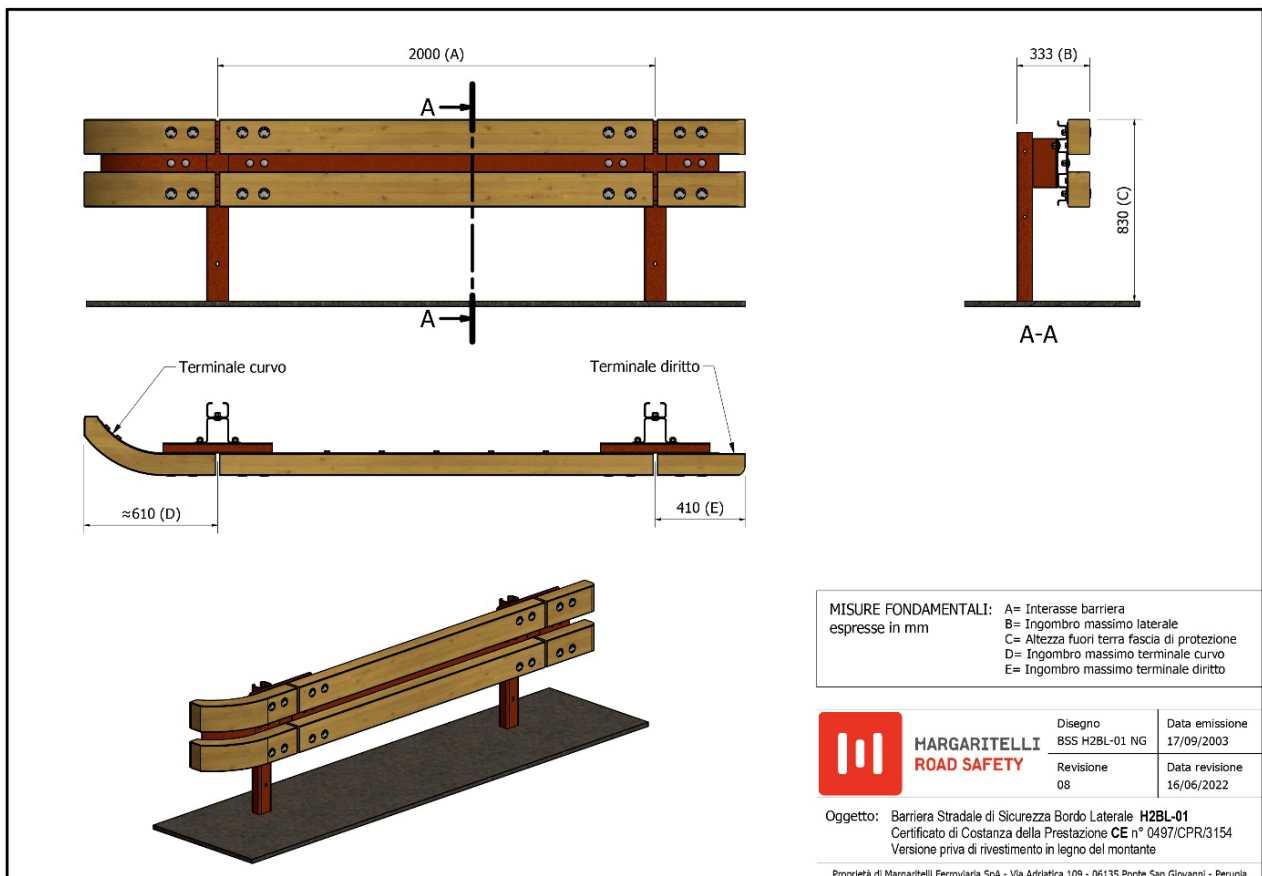
Figura 4 – schema barriera senza rivestimento del montante

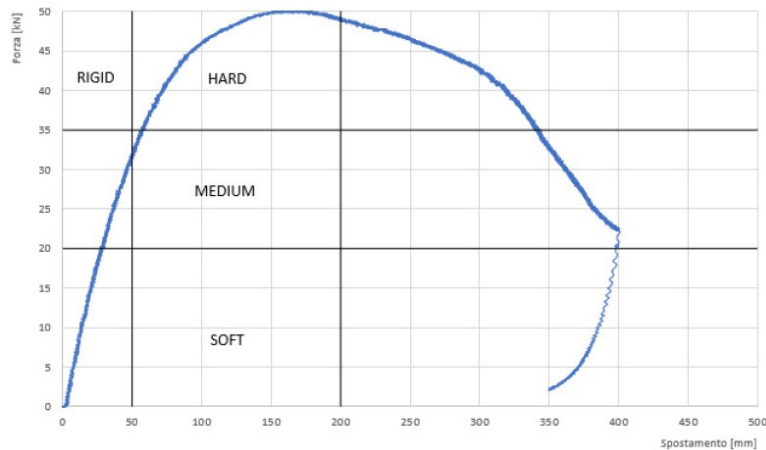
In conformità alla UNI 11785:2020, il terreno di fondazione della barriera in sede di crash test è stato caratterizzato con un palo HEB 120 di acciaio S355J0WP, infisso nel terreno per 1 metro e sottoposto a prova di push con attrezzatura specifica. La prova ha permesso di definire come hard il suddetto terreno.

Figura 5 – risultato della prova di push quasi statico con HEB 120 con infissione di 1 metro

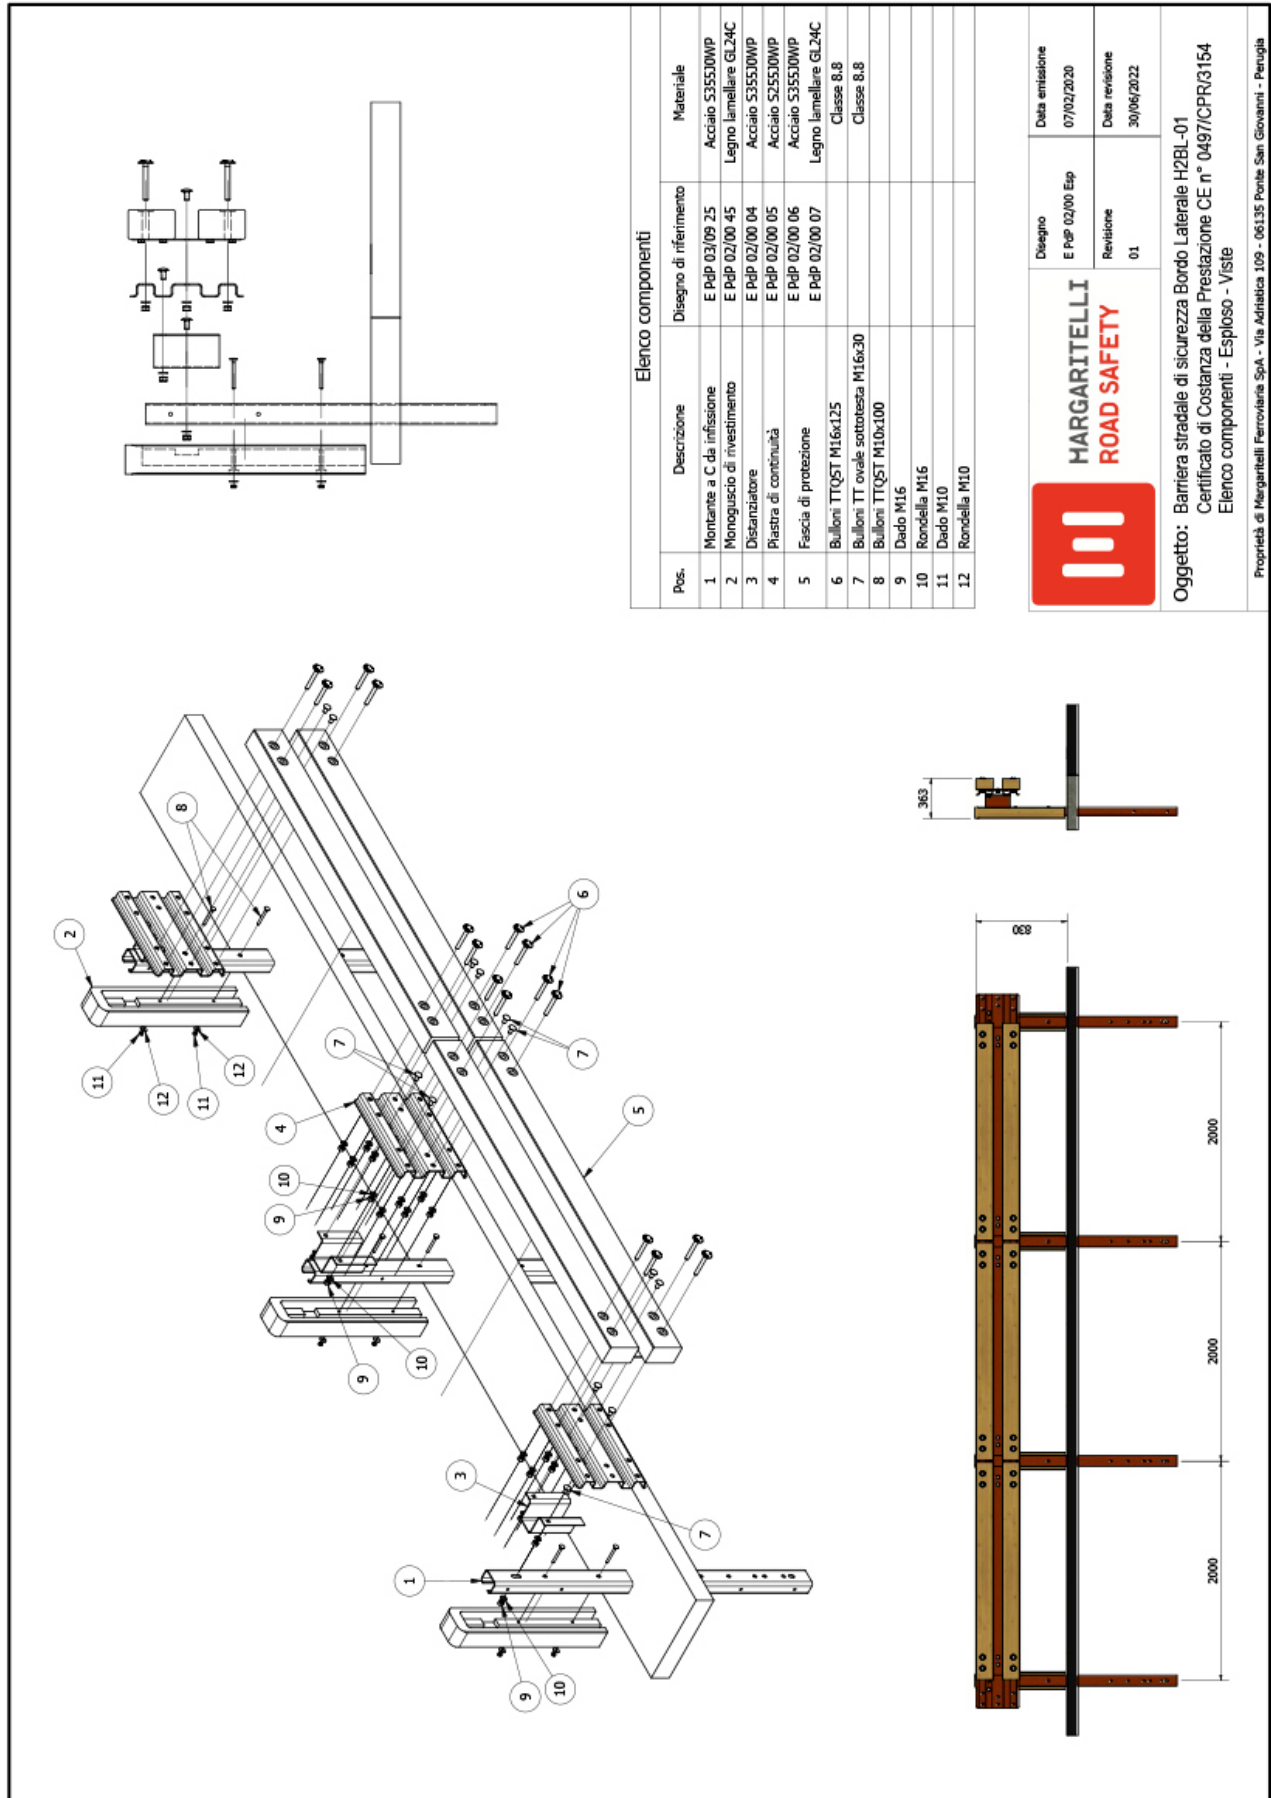
Figura 6 – Esploso della barriera, con indicazione dei singoli componenti

| COMPONENTE | DISEGNO | Materiale | PESO in Kg |
|---|---|---|---|
| Montante a "C" 5x25x70x100 H = 1770 mm | E PdP 03/09 25 | Acciaio S355JOWP | 17,12 |
| Guscio singolo di rivestimento H = 820 mm | E PdP 02/00 45 | Legno lamellare GL24C | 4,41 |
| Nastro metallico 3x370x1900 mm | E PdP 02/00 06 | Acciaio S355JOWP | 16,39 |
| Travi in legno lamellare 100x160x1980 mm | E PdP 02/00 07 | Legno lamellare GL24C | 30,78 |
| Piastra di continuità 4x500x528 mm | E PdP 02/00 05 | Acciaio S355JOWP | 8,91 |
| Distanziatore ad omega 4x224x416 mm | E PdP 02/00 04 | Acciaio S355JOWP | 2,86 |

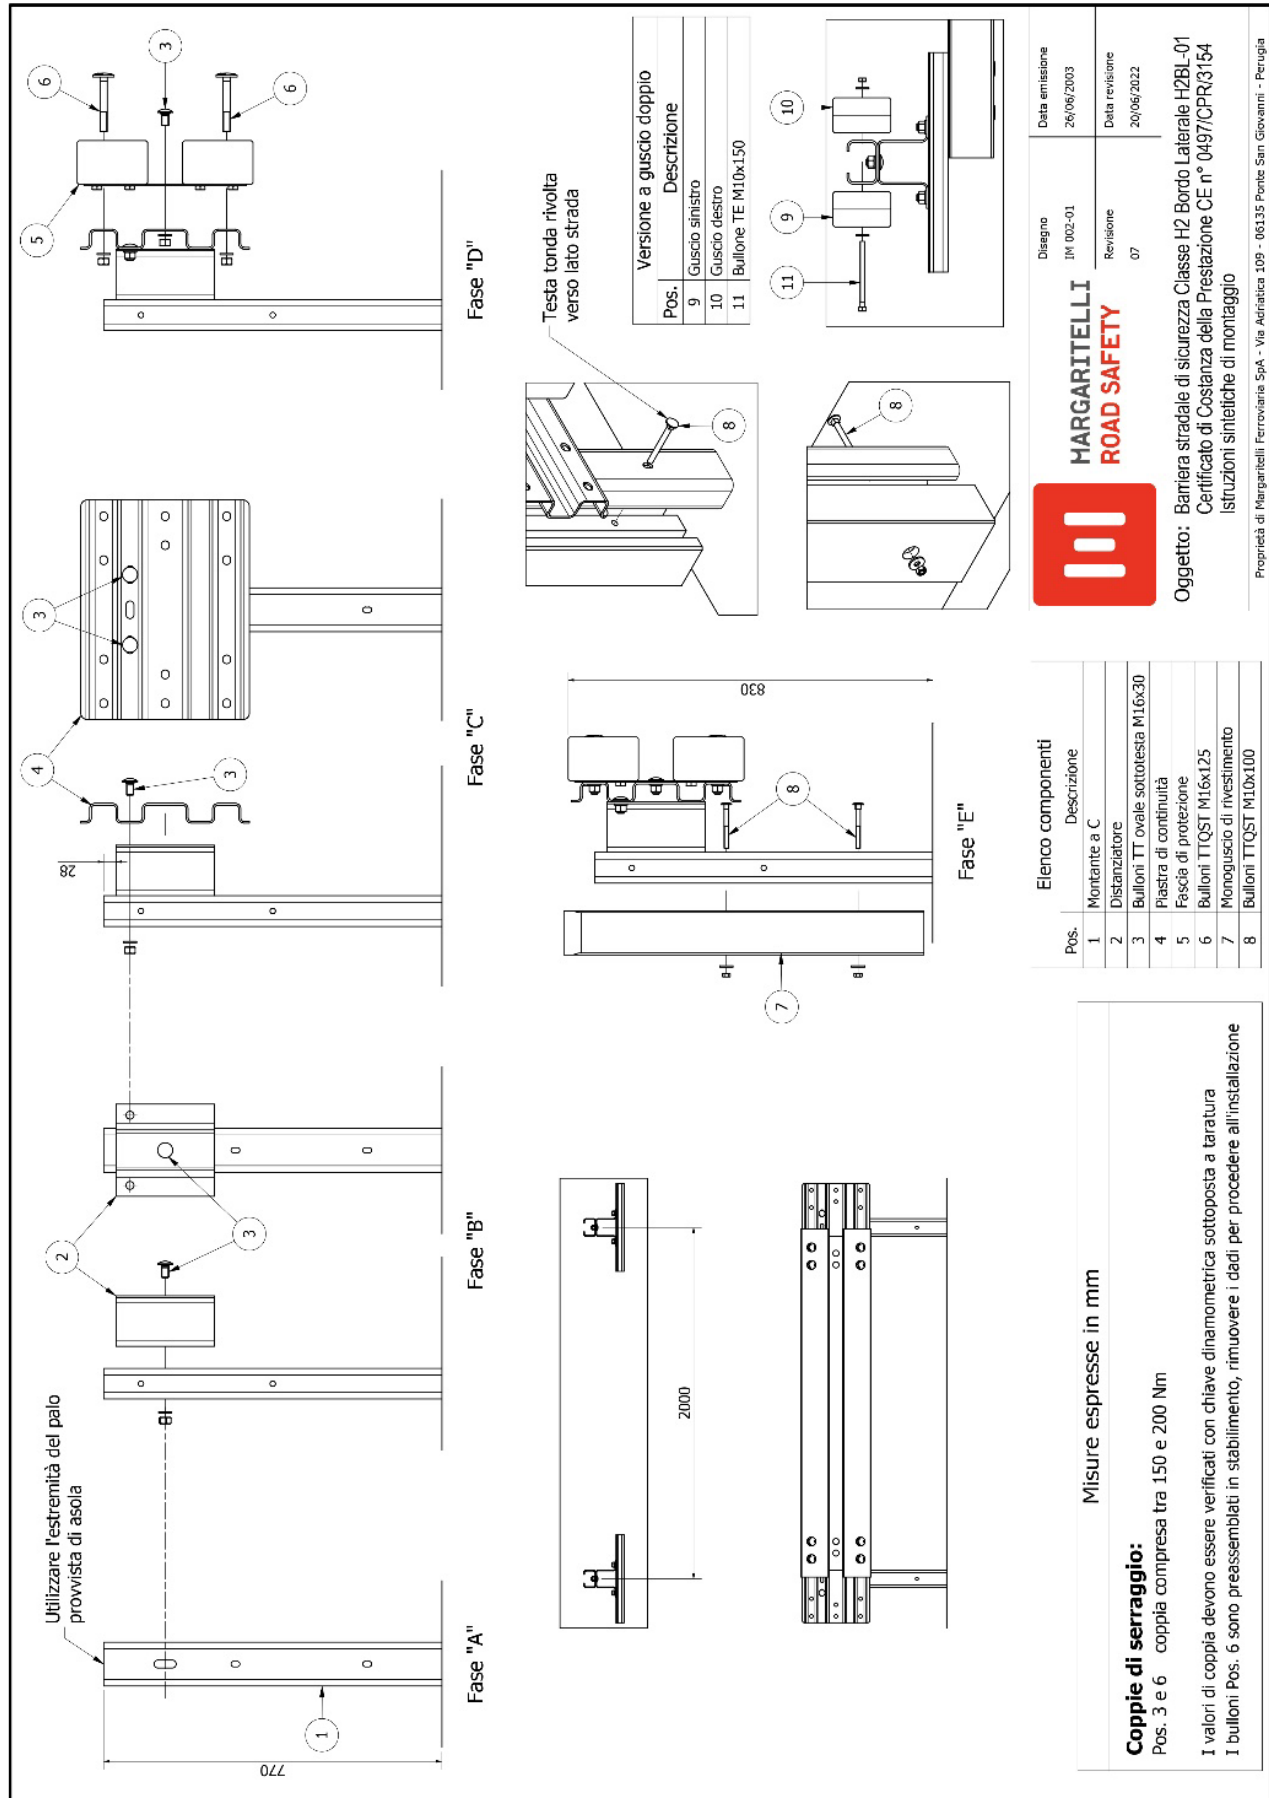
Figura 7 – Schema sintetico di montaggio

Battere i montanti ad interasse di 2000 mm, lasciando una altezza fuori terra di 770 mm. L'equivalente profondità di infissione è di 1000 mm. Controllare attentamente lo schema di **figura 6** per il corretto posizionamento del montante (*viene utilizzato lo stesso montante per le barriere H2BL-01, H1BL-01 e N2BL-02*).

Mediante n.1 bullone M16x30, fissare il distanziatore al montante e successivamente mediante n.2 bulloni M16x30 la piastra di continuità al distanziatore in modo che i fori siano rivolti verso l'alto. Serrare solo parzialmente tali bulloni per permettere la verifica dell'allineamento degli elementi di protezione.

Mediante n.8 bulloni M16x125 e n.4 bulloni M16x30, fissare due fasce di protezione alla piastra di continuità.

Serrare tutti i bulloni ad una coppia compresa tra **150 e 200 Nm**, estremi compresi (da verificare con chiave dinamometrica).

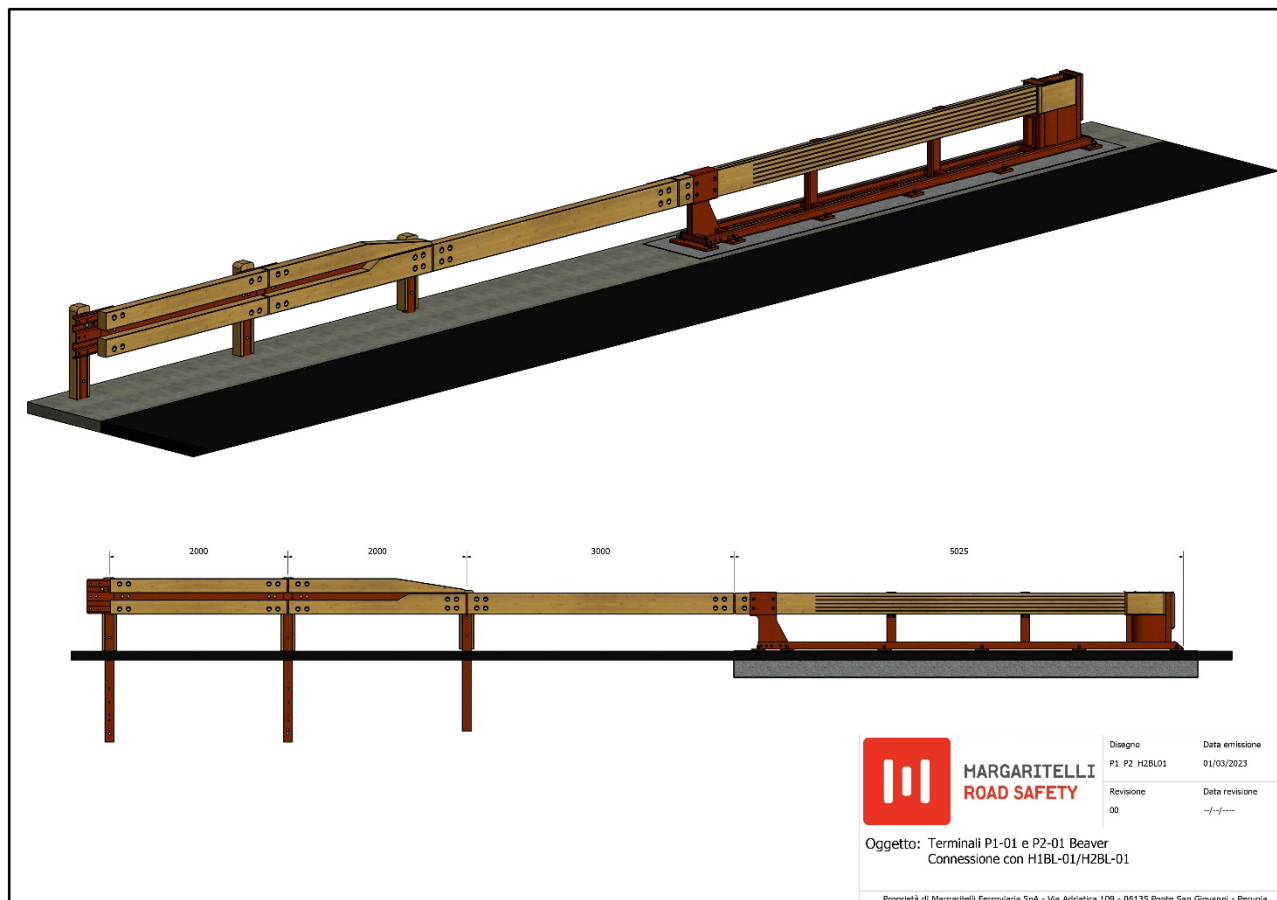
Con riferimento alla figura, la connessione con la barriera H2BL-01 avviene mediante un raccordo.

Figura 8 – Modalità di connessione del P1-01 e del P2-01 “Beaver” alla barriera

I terminali “Beaver”, certificati secondo ENV 1317-4 in classe P1 e classe P2 lavorano sostanzialmente come un attenuatore d’urto, non trasferiscono sollecitazioni alla barriera retrostante, in quanto le stesse vengono completamente assorbite dal back-stop: in sede di ITT non è stato registrato alcun movimento della barriera installata a tergo del dispositivo.

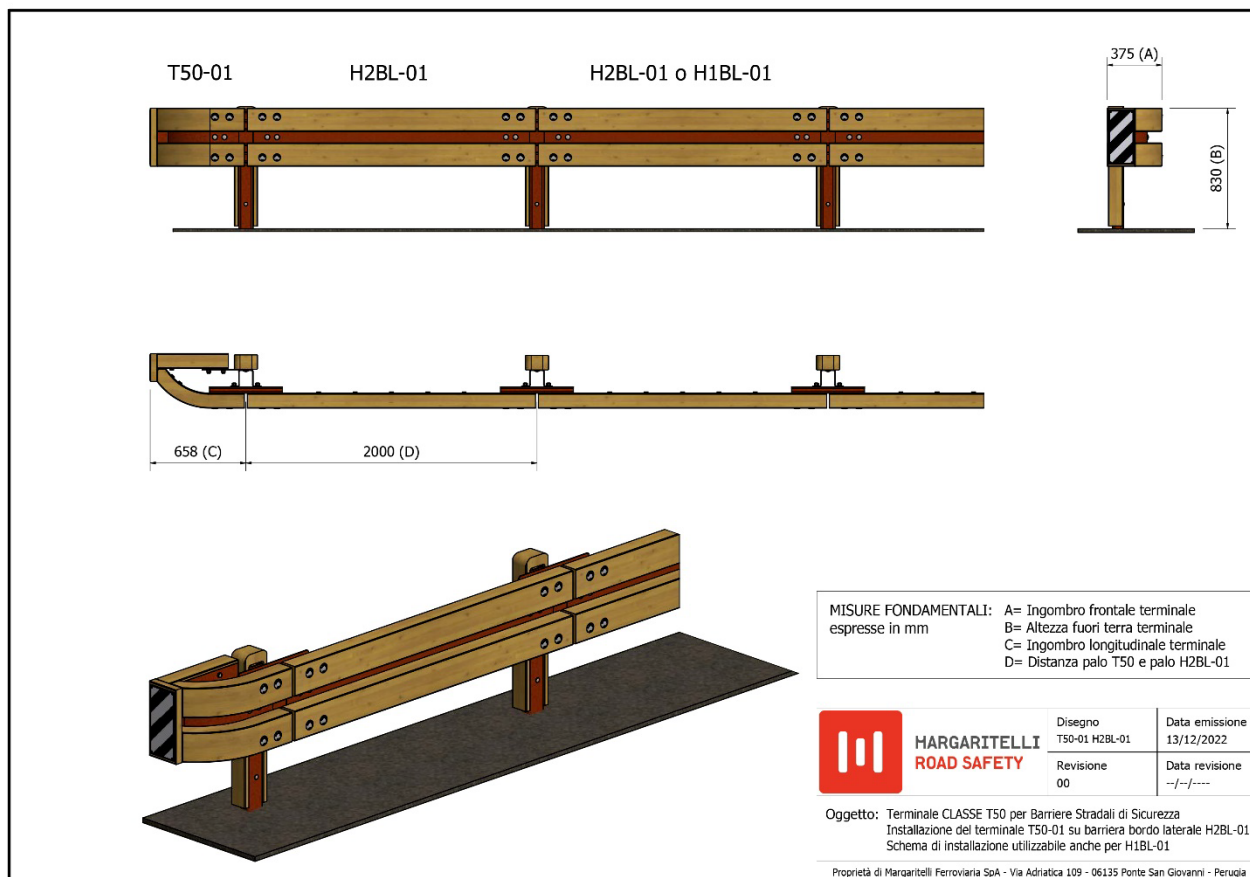
Figura 9 – Modalità di connessione del T50-01 alla barriera

Il numero minimo di pali che dovranno essere installati a valle del terminale è pari a 10, palo del terminale escluso.

In caso di installazione con barriera H2BL-01 si devono almeno installare 20 metri di barriera completa.
