MANUALE DI INSTALLAZIONE USO E MANUTENZIONE

H2BL-01

Manuale di installazione, uso e manutenzione
Barriera Stradale di Sicurezza
H2BL-01 – Classe H2 bordo laterale

MI 002

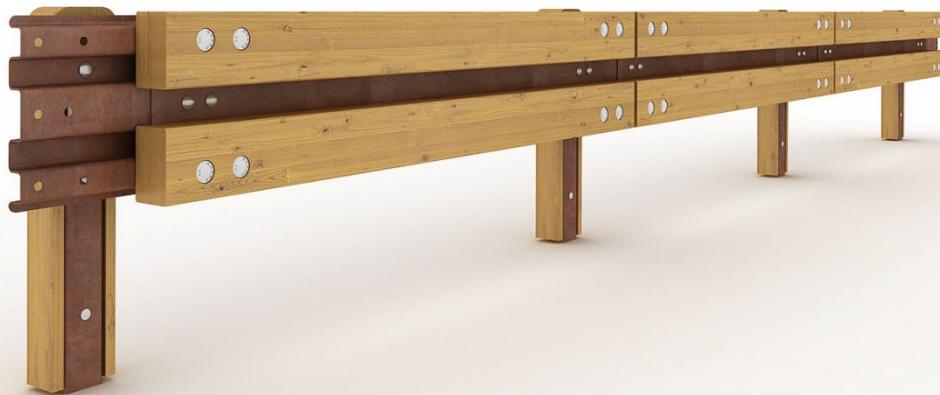
Figura 1 – Barriera con singolo guscio di rivestimento del montante

La barriera a due fasce, testata per la classe H2 destinazione bordo laterale, realizzata in legno lamellare ed acciaio corten, viene identificata con la sigla **H2BL-01**.

- Fasce di protezione costituite da elementi in legno lamellare ed in acciaio, opportunamente accoppiati e resi solidali;
- Montanti in acciaio,
- Rivestimento opzionale del montante, costituito da elementi in legno lamellare appositamente lavorati atti a rivestire lo stesso su 3 lati. Tale rivestimento è sagomato sulla testa per limitare ogni infiltrazione di acqua nel legno, favorendo il deflusso delle acque meteoriche;

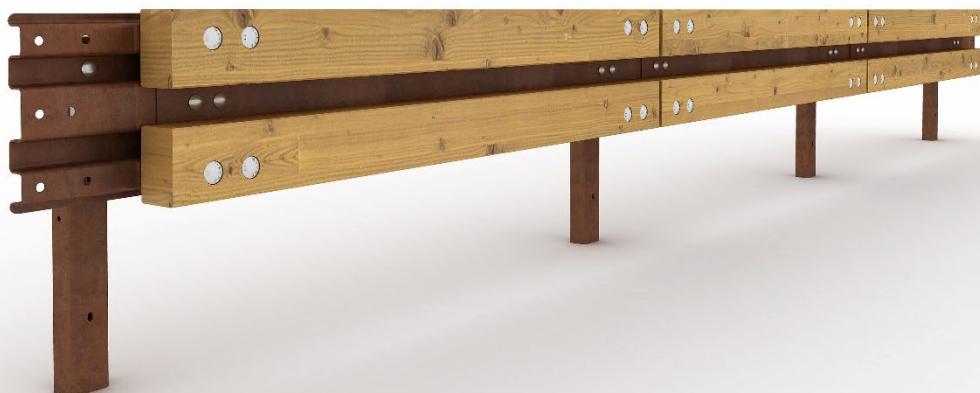
Figura 2 – Barriera senza rivestimento del montante

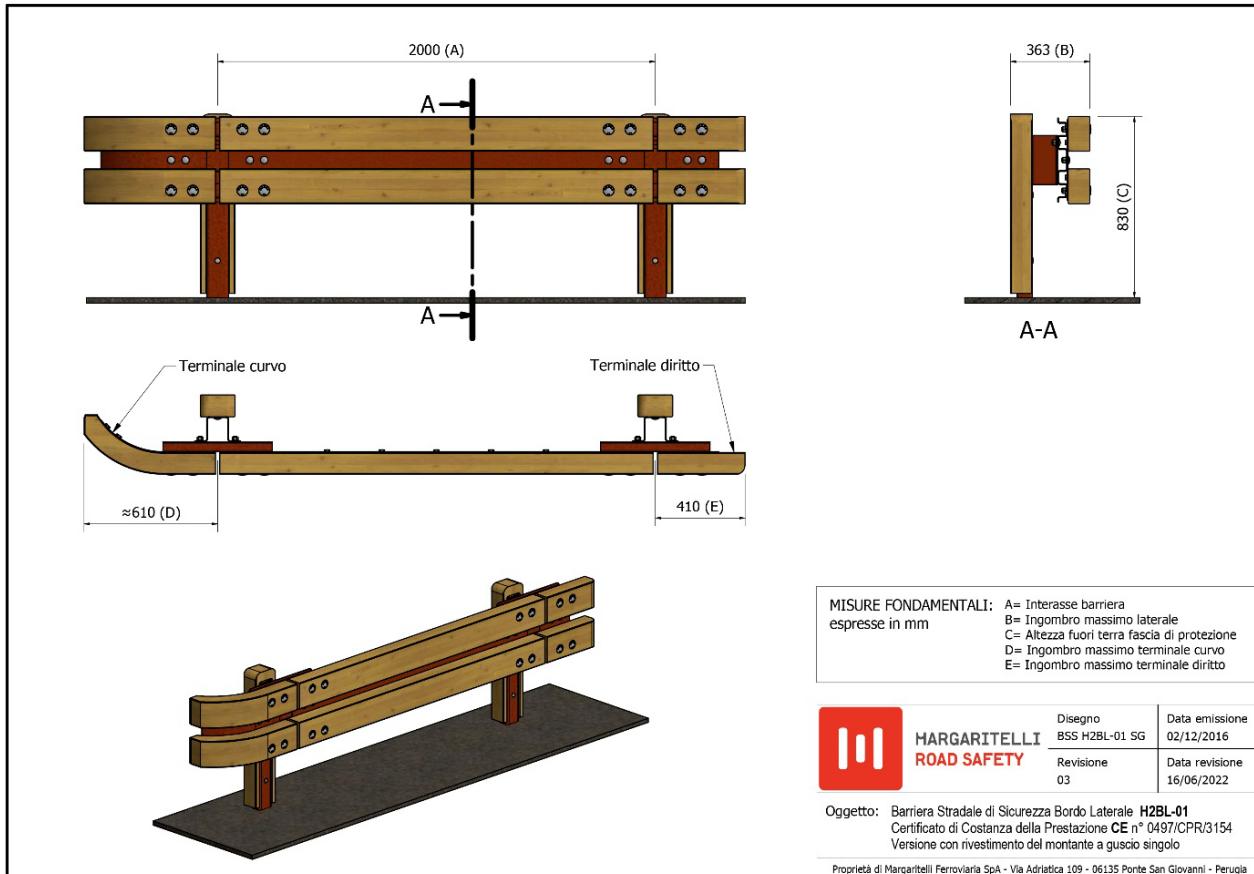
Figura 3 – schema barriera con guscio singolo di rivestimento del montante

Altezza del bordo superiore dal piano viabile	830	mm	-10/+20 mm tolleranza
Ingombro laterale massimo	333-363	mm	
Profondità di infissione dei montanti nel suolo	1000	mm	
Interasse dei montanti	2000	mm

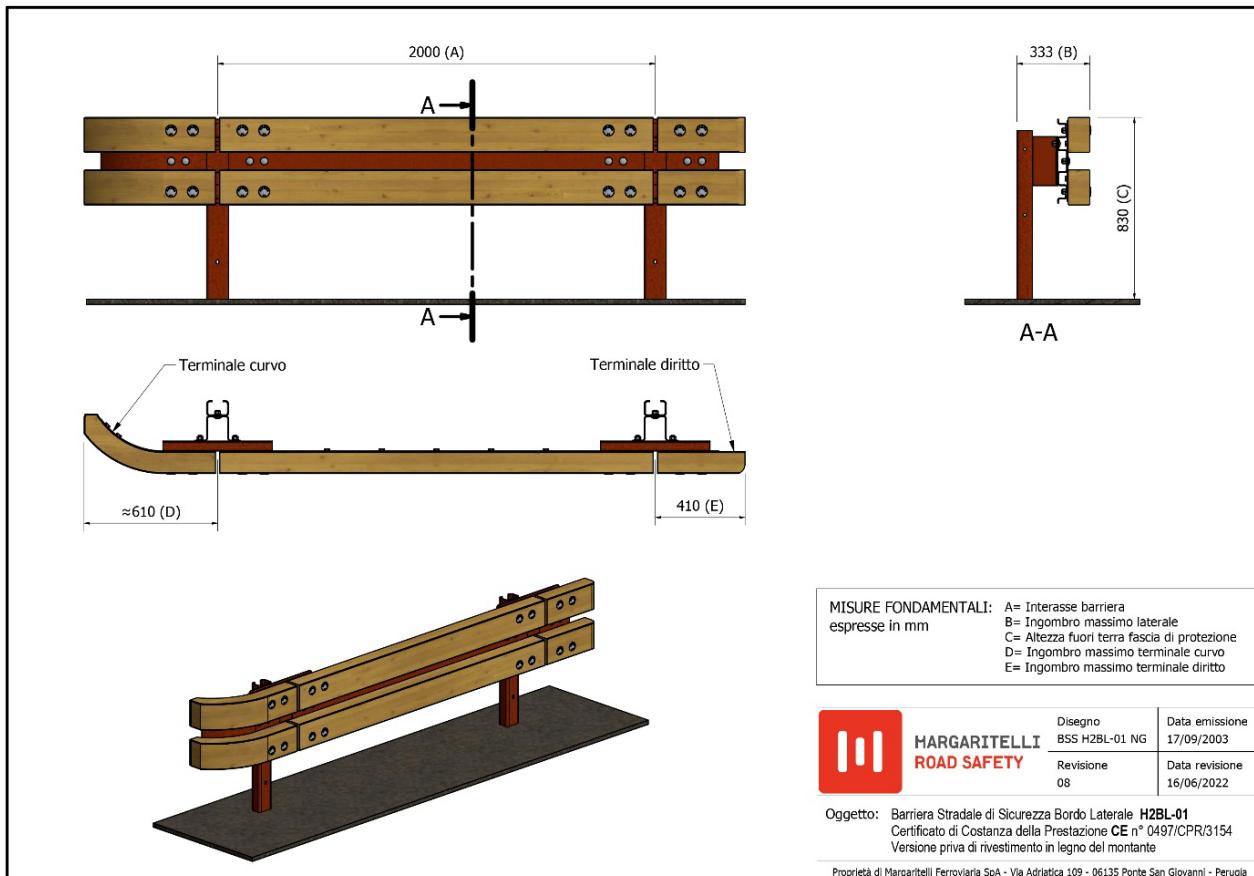
Figura 4 – schema barriera senza rivestimento del montante

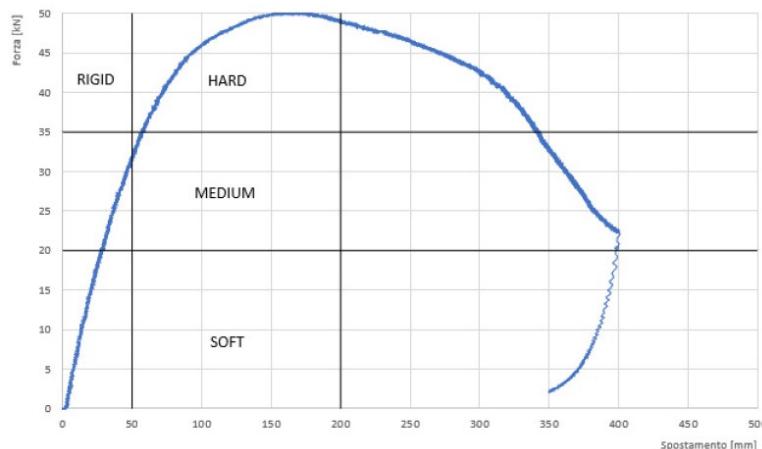
In conformità alla UNI 11785:2020, il terreno di fondazione della barriera in sede di crash test è stato caratterizzato con un palo HEB 120 di acciaio S355J0WP, infisso nel terreno per 1 metro e sottoposto a prova di push con attrezzatura specifica. La prova ha permesso di definire come hard il suddetto terreno.

Figura 5 – risultato della prova di push quasi statico con HEB 120 con infissione di 1 metro

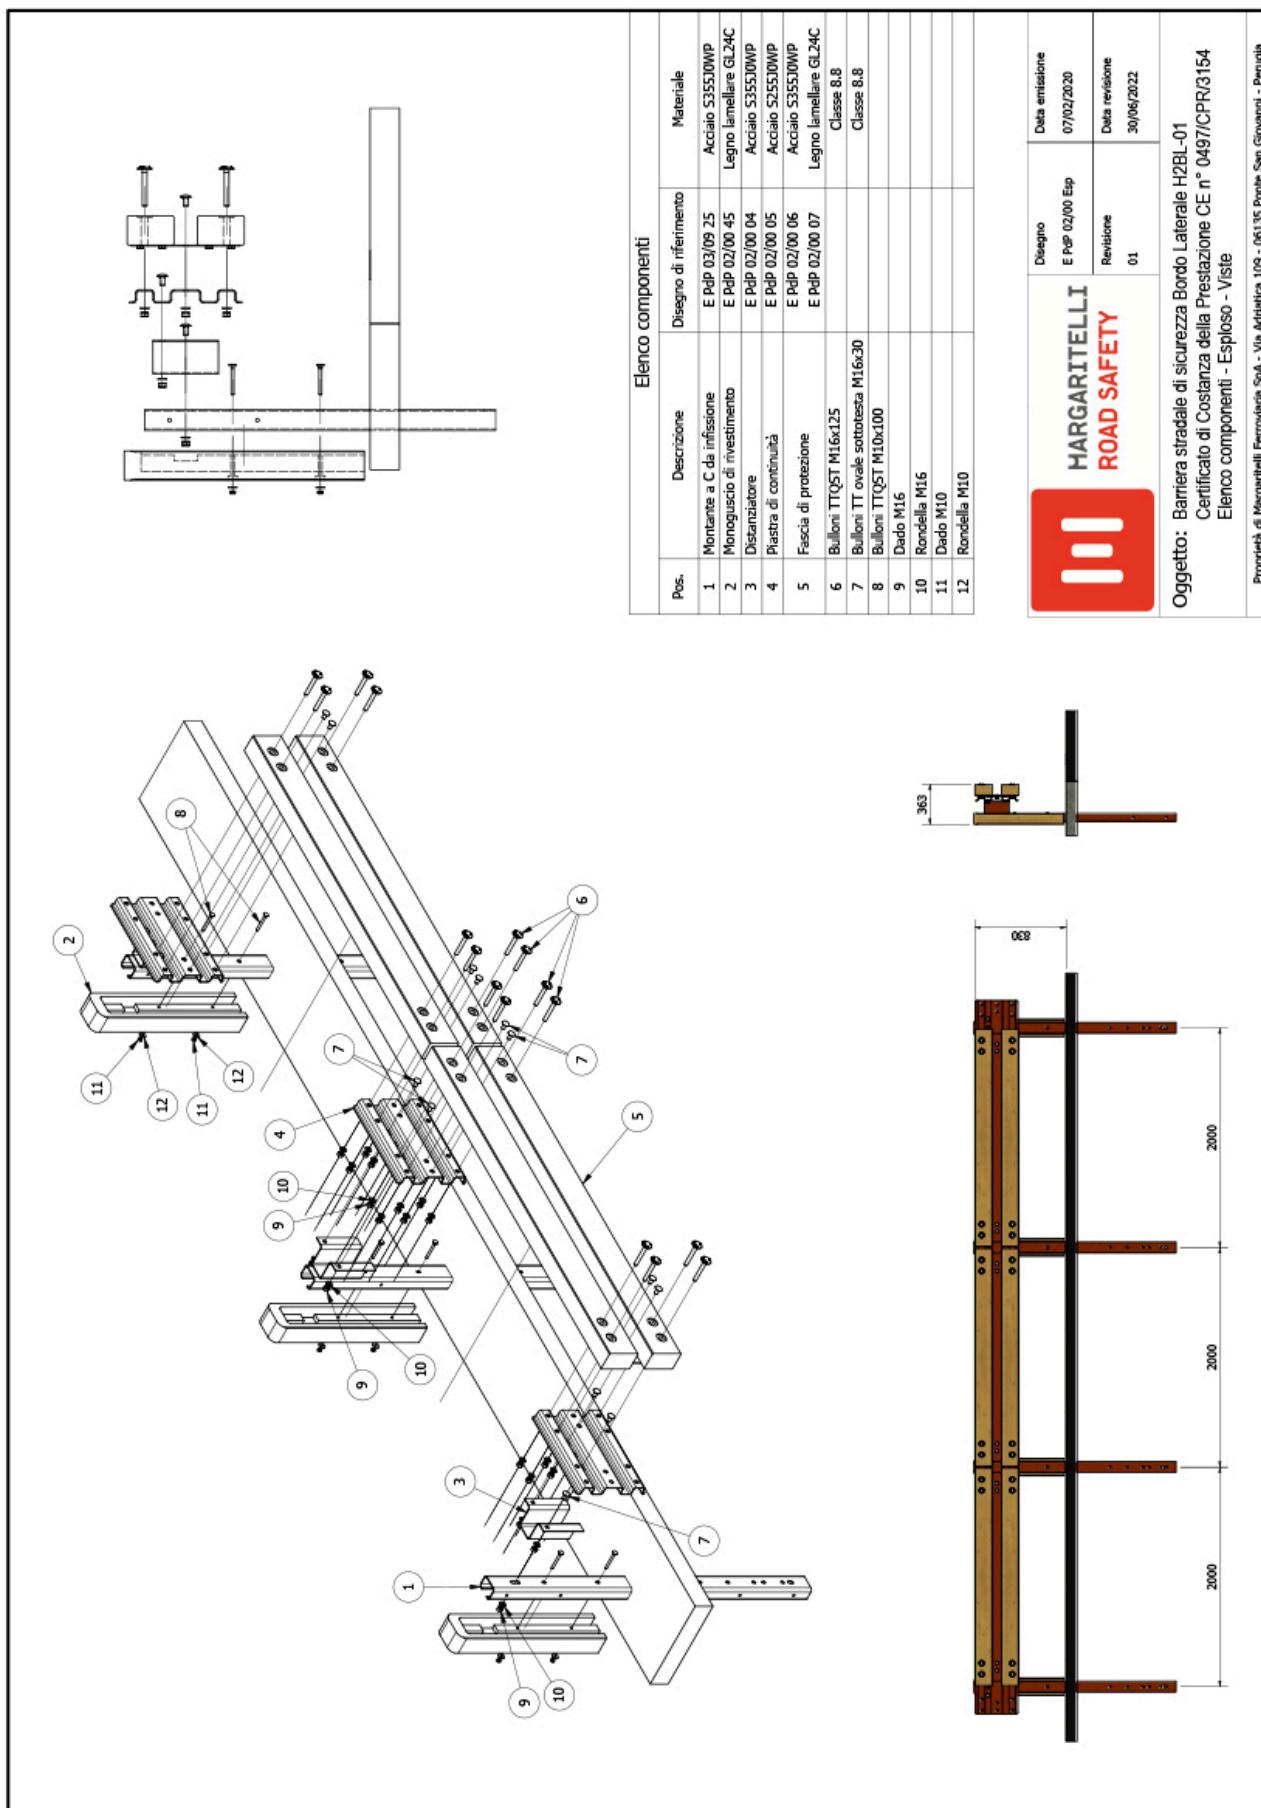
Figura 6 – Esploso della barriera, con indicazione dei singoli componenti

Oggetto: Barriera stradale di sicurezza Bordo laterale H2BL-01
Certificato di Costanza della Prestazione CE n° 0497/CPR/3154
Elenco componenti - Esploso - Viste

Battere i montanti ad interasse di 2000 mm, lasciando una altezza fuori terra di 770 mm. L'equivalente profondità di infissione è di 1000 mm. Controllare attentamente lo schema di **figura 6** per il corretto posizionamento del montante (*viene utilizzato lo stesso montante per le barriere H2BL-01, H1BL-01 e N2BL-02*).

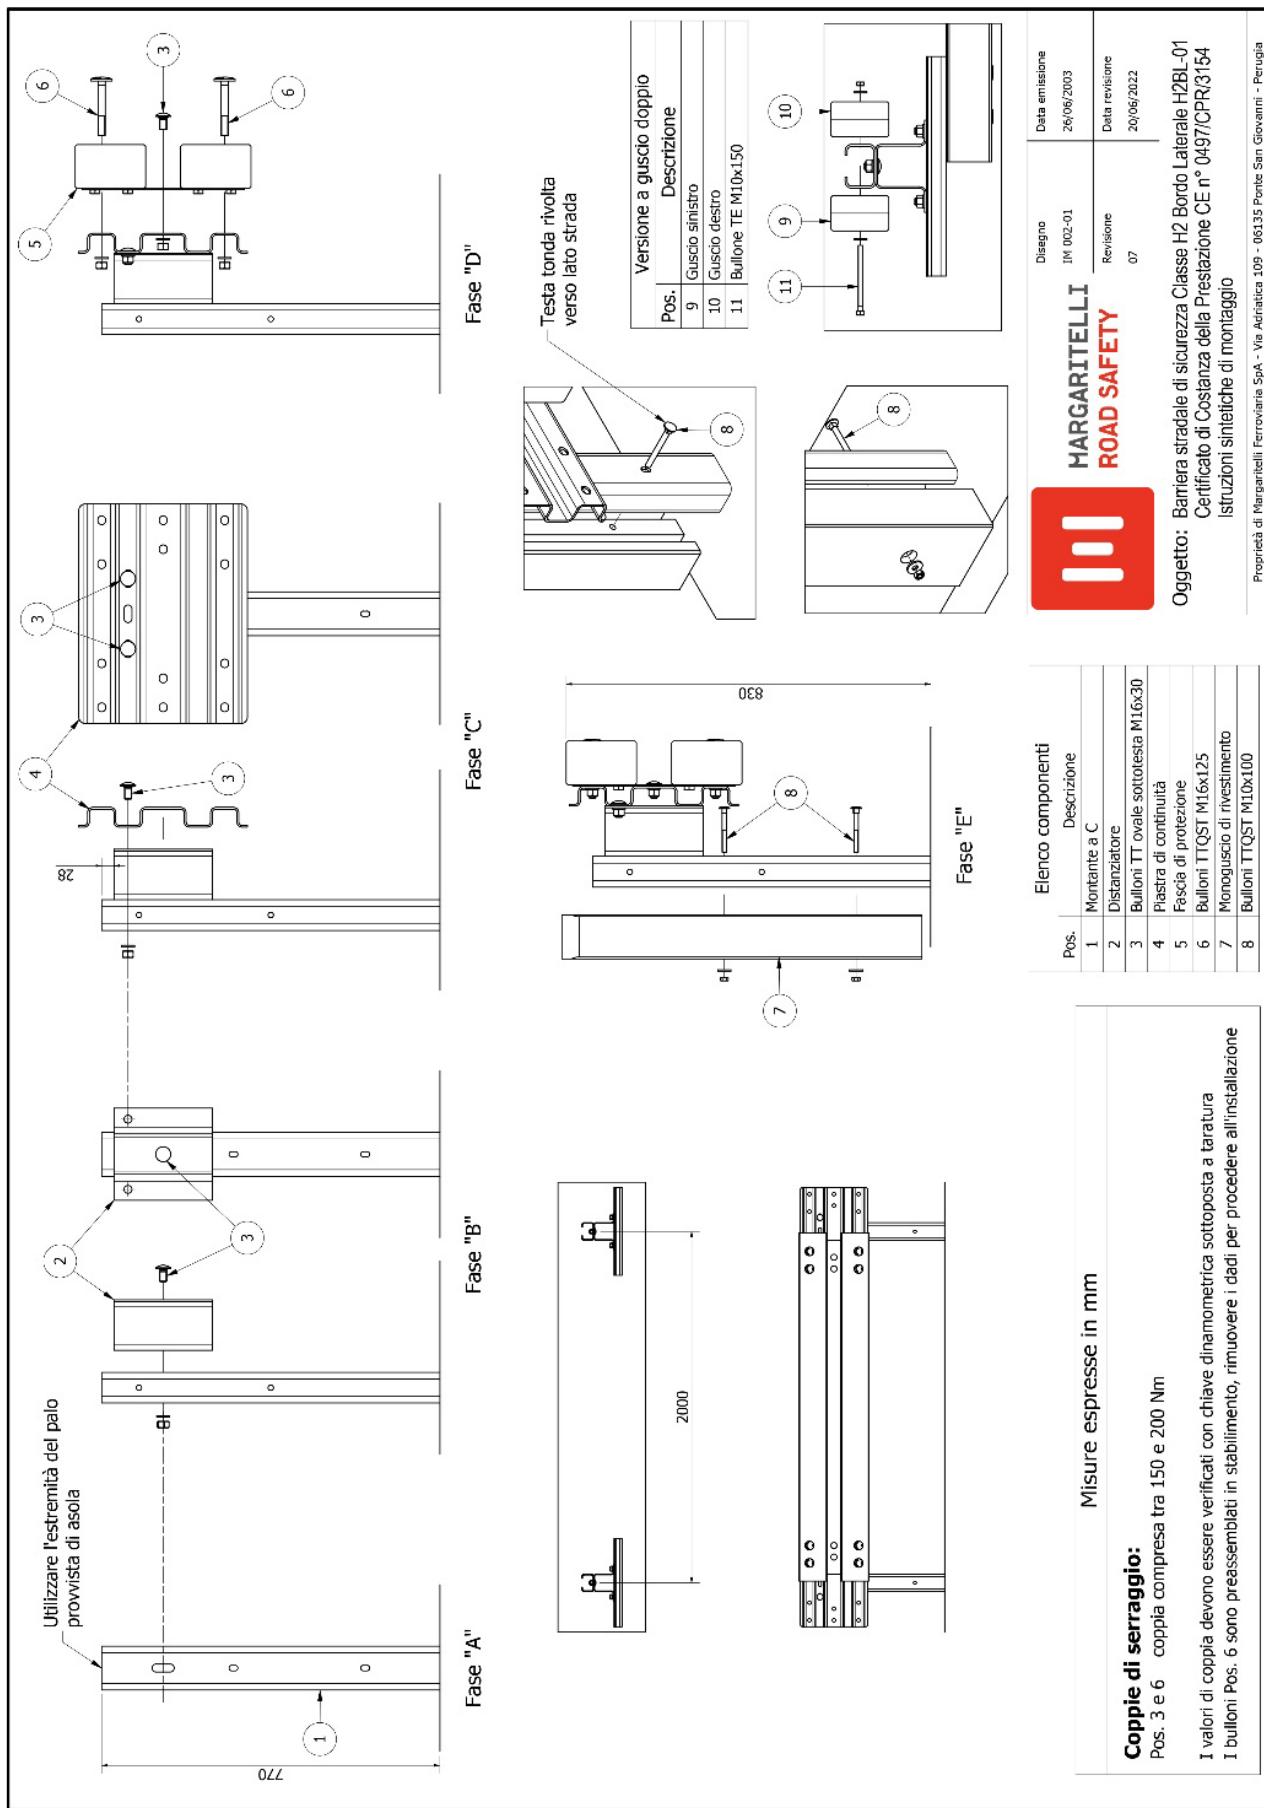
Figura 7 – Schema sintetico di montaggio

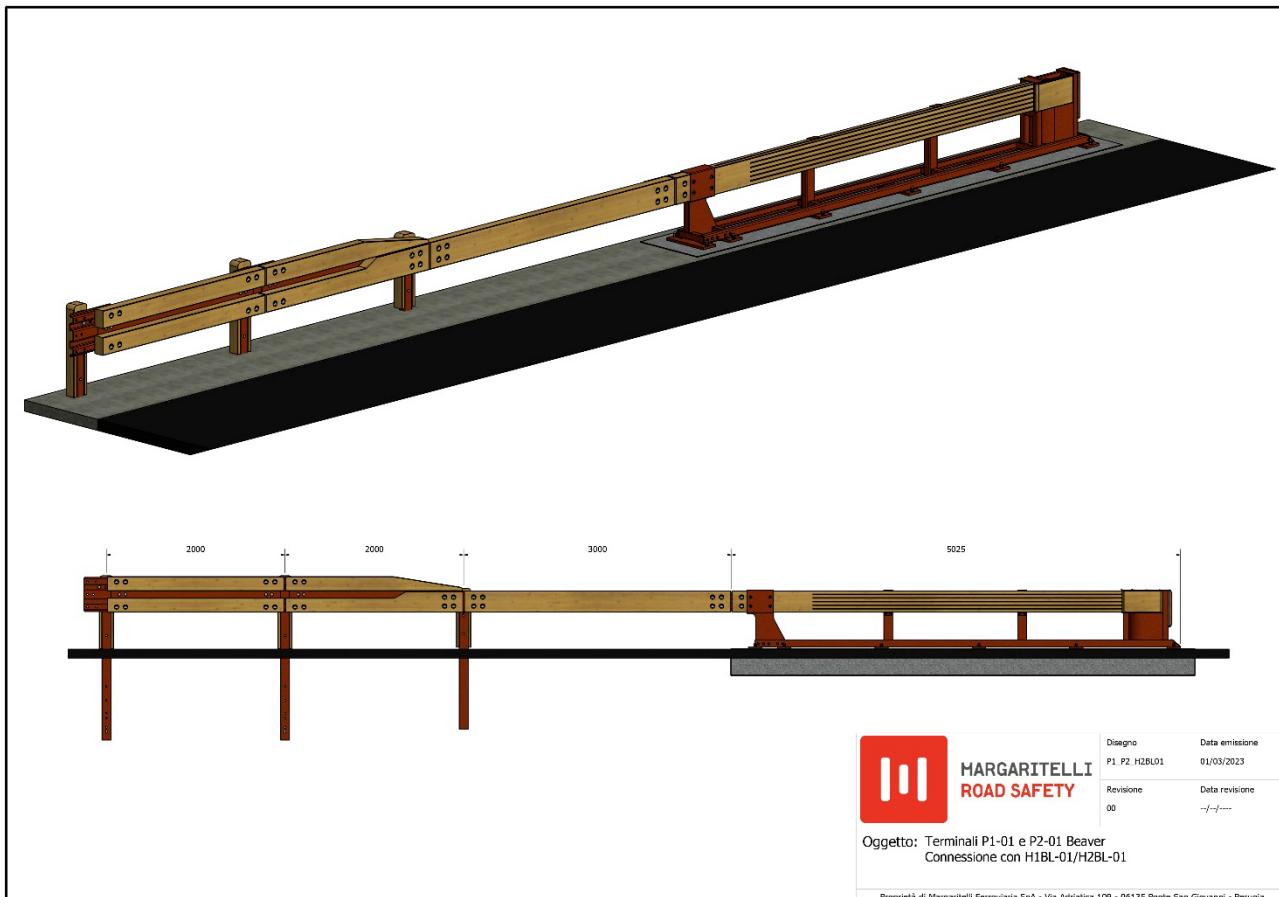
Con riferimento alla figura, la connessione con la barriera H2BL-01 avviene mediante un raccordo.

Figura 8 – Modalità di connessione del P1-01 e del P2-01 "Beaver" alla barriera

I terminali "Beaver", certificati secondo ENV 1317-4 in classe P1 e classe P2 lavorano sostanzialmente come un attenuatore d'urto, non trasferiscono sollecitazioni alla barriera retrostante, in quanto le stesse vengono completamente assorbite dal back-stop: in sede di ITT non è stato registrato alcun movimento della barriera installata a tergo del dispositivo.

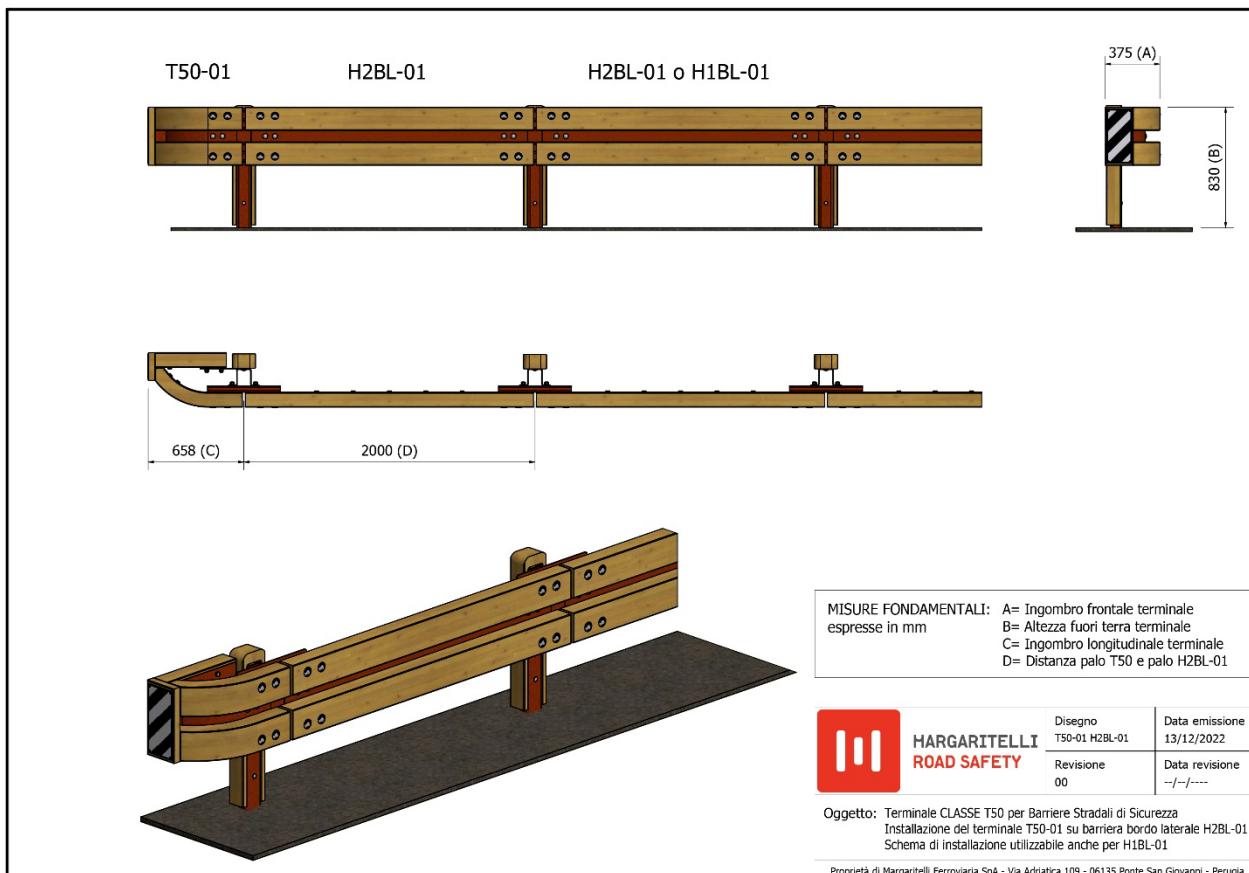
Il numero minimo di pali che dovranno essere installati a valle del terminale è pari a 10, palo del terminale escluso.

In caso di installazione con barriera H2BL-01 si devono almeno installare 20 metri di barriera completa.

Figura 9 – Modalità di connessione del T50-01 alla barriera
